## ПАСПОРТ ДОСТУПНОСТИ

объекта социальной инфраструктуры (ОСИ)

Строение жилое главное (литера А, А1). Отделение реабилитационного проживания и отделение социального обслуживания №2 Ленинградского областного государственного стационарного бюджетного учреждения социального обслуживания «Гатчинский дом реабилитационного проживания»

## АКТ ОБСЛЕДОВАНИЯ № 2

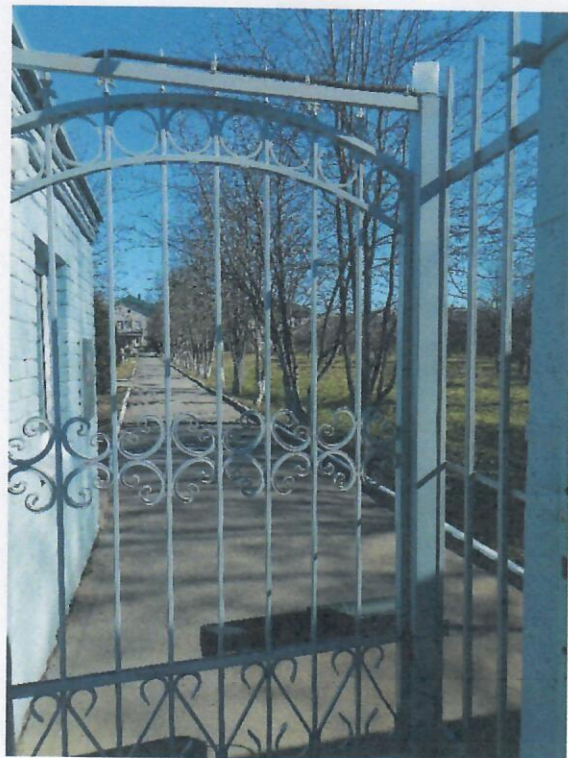
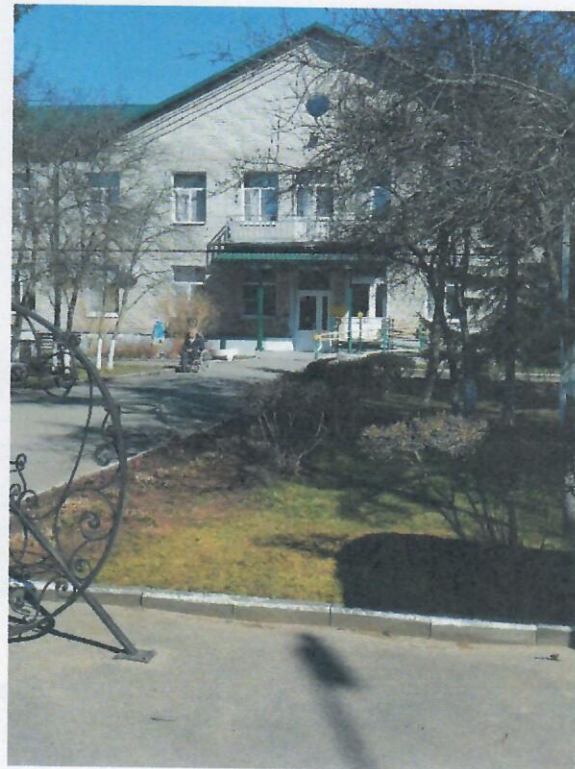
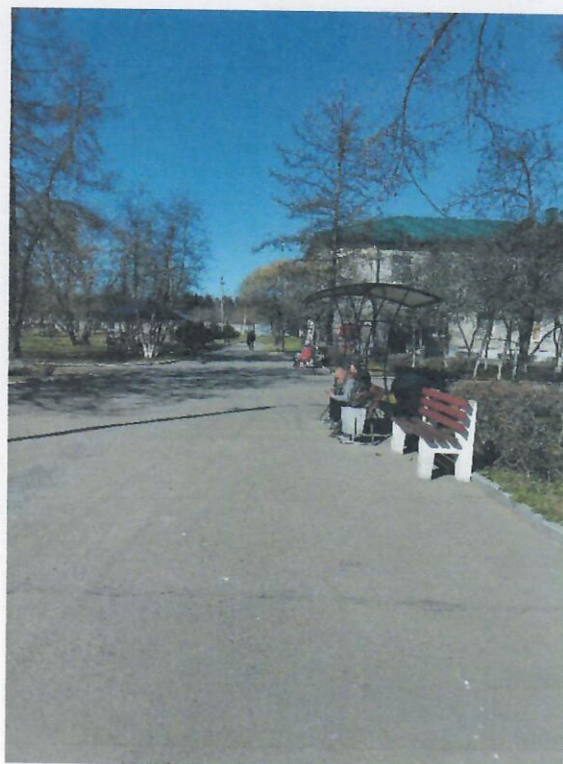
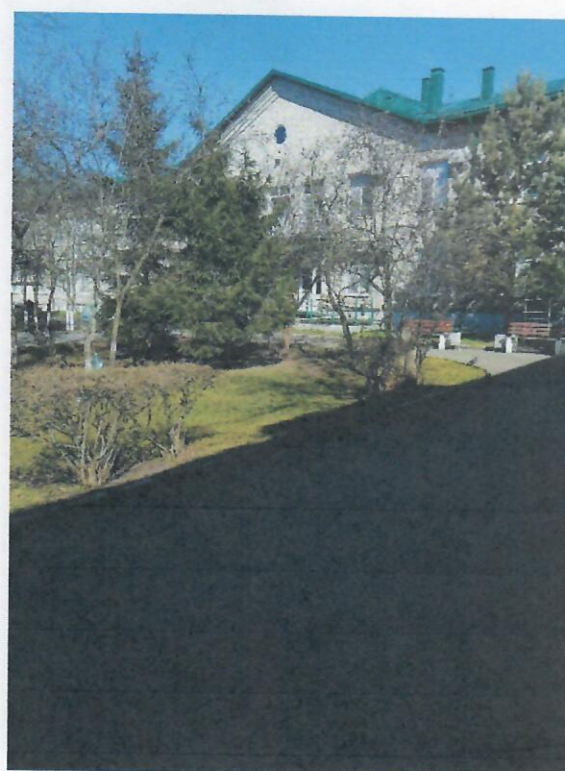
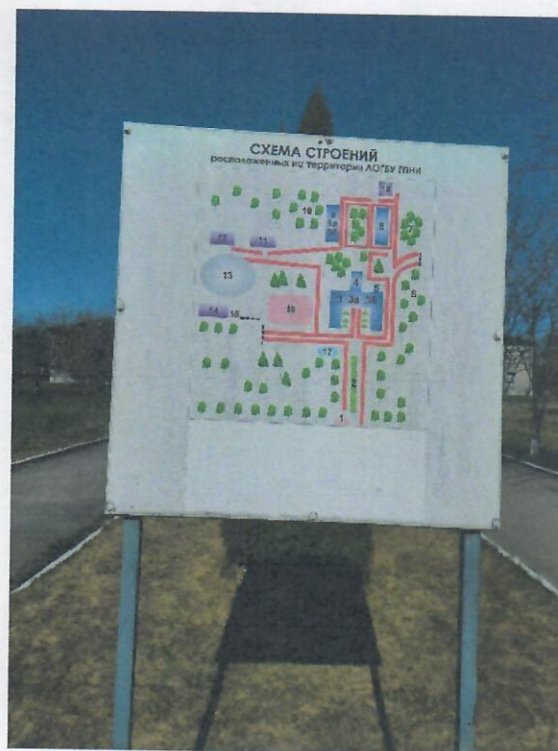
**1. Территория, прилегающая к зданию (участок)**

| № п/п | Основные структур но-функциональные зоны | Состояние доступности, в том числе для основных категорий инвалидов |
|---|---|---|
| 1 | Территория, прилегающая к зданию (участок) | ДП-И (О, С, Г, У)<br>ДЧ-И (С) |

| № п/п | Основные структурно-функциональные зоны объекта | Рекомендации по адаптации объекта (вид работ) |
|---|---|---|
| 1 | Территория, прилегающая к зданию (участок) | - |

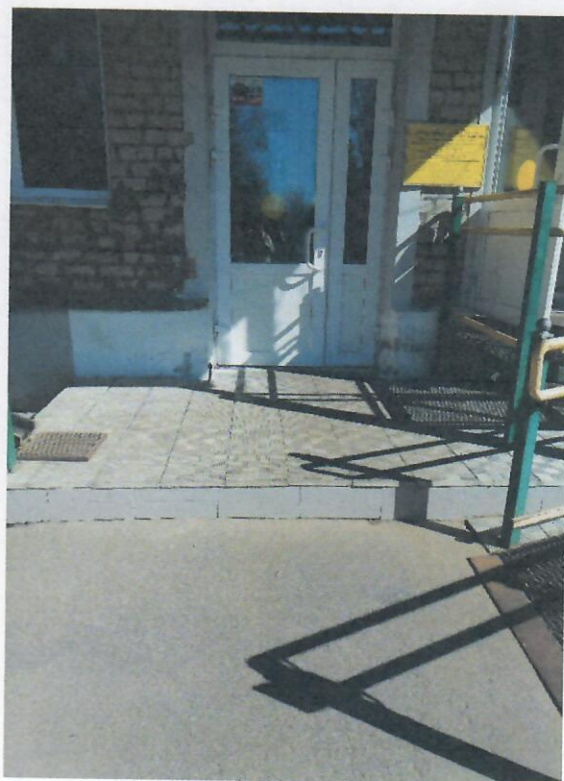
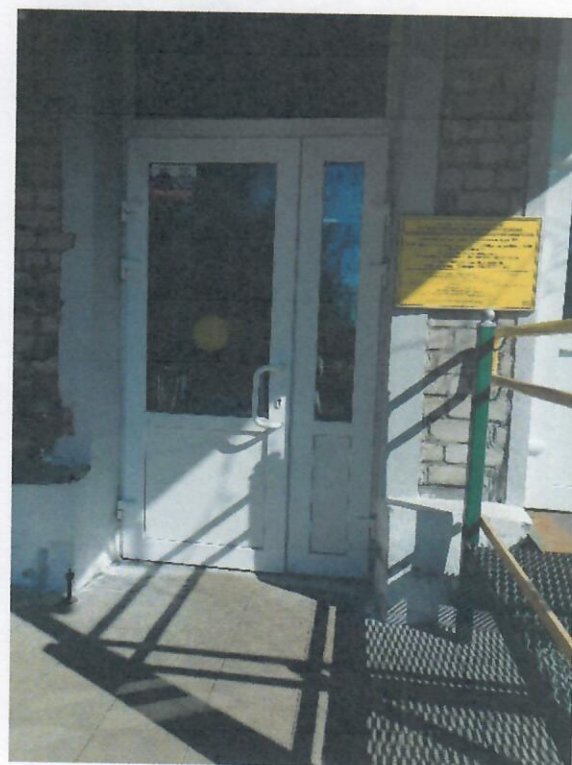
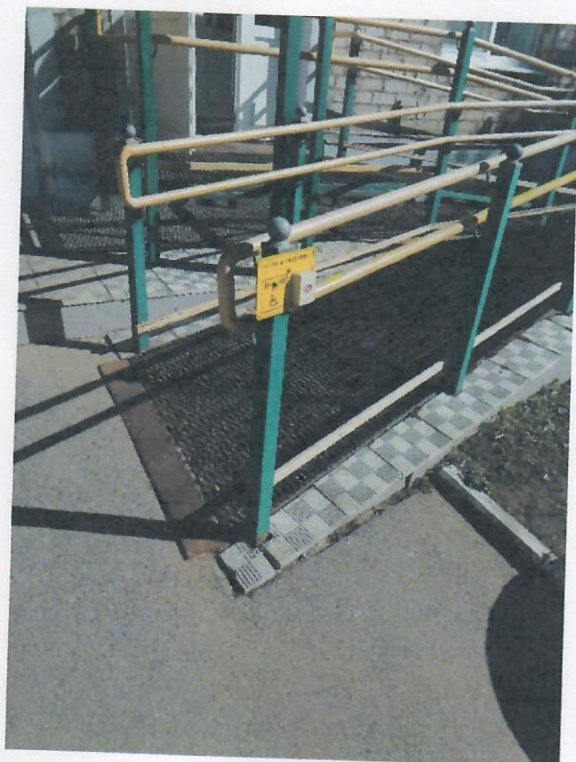
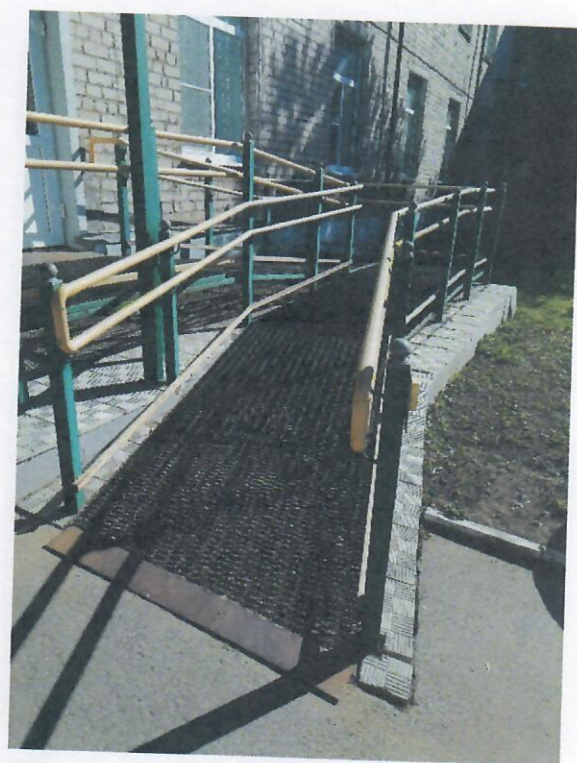
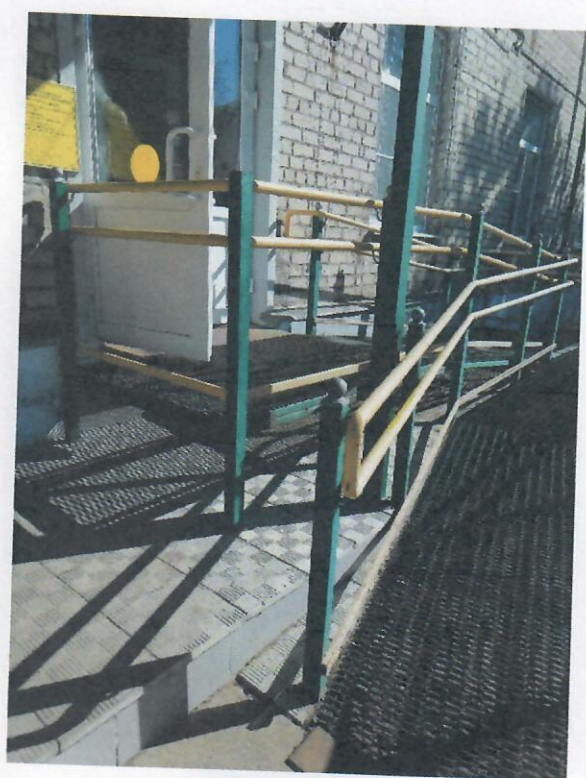
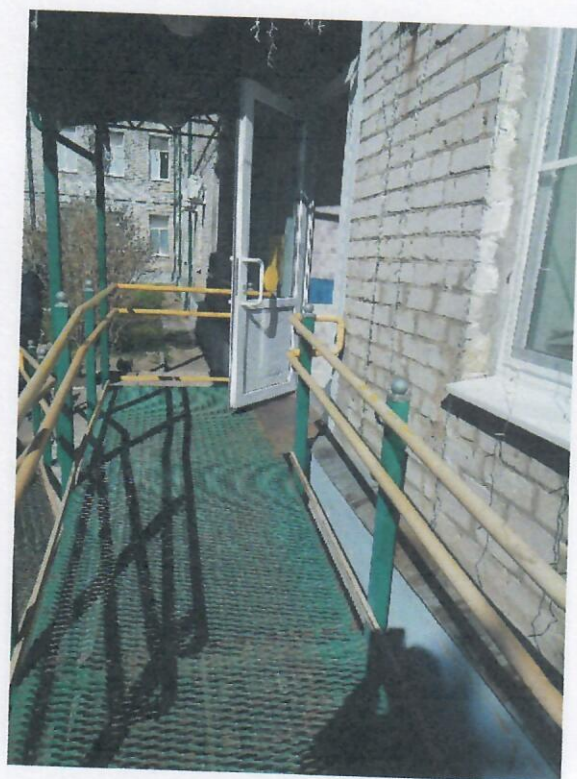
## 2. Вход (входы) в здание

| № п/п | Основные структур но-функциональные зоны | Состояние доступности, в том числе для основных категорий инвалидов |
|---|---|---|
| 2 | Вход (входы) на объект | ДП-И (К, О, С, Г, У) |

| № п/п | Основные структурно-функциональные зоны объекта | Рекомендации по адаптации объекта (вид работ) |
|---|---|---|
| 2 | Вход (входы) в здание | Маркировка входной площадки и ступеней эвакуационных лестниц в рамках текущего ремонта. |

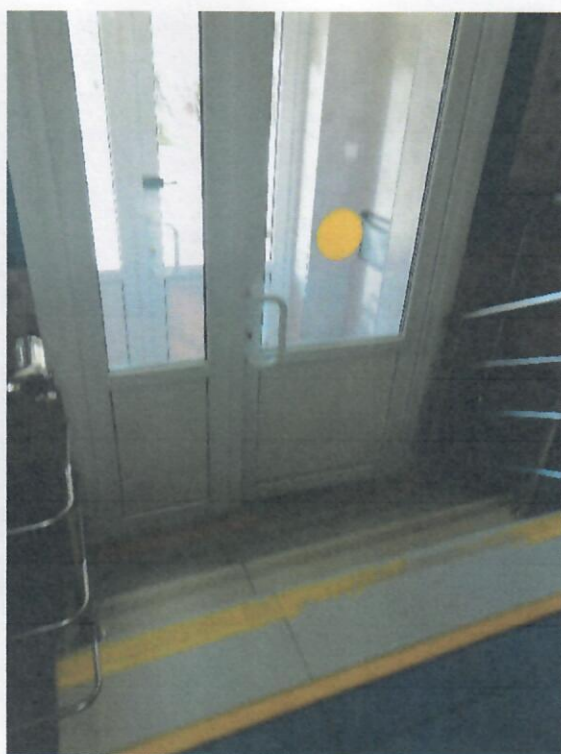
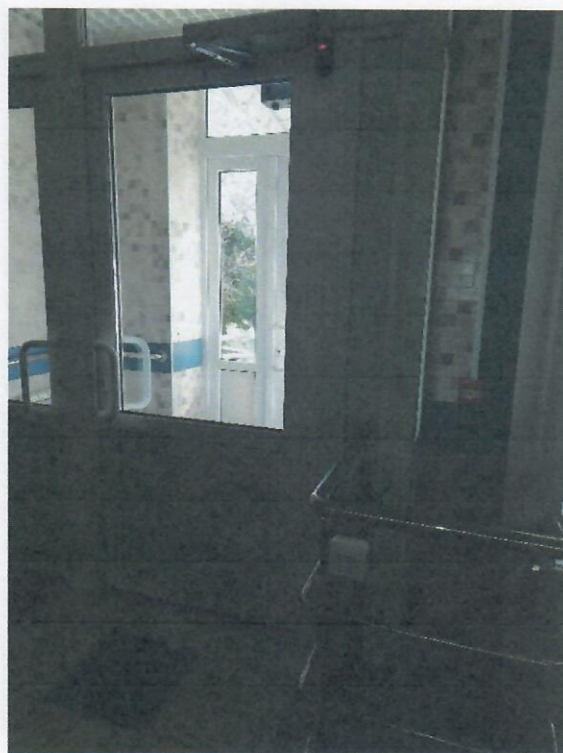
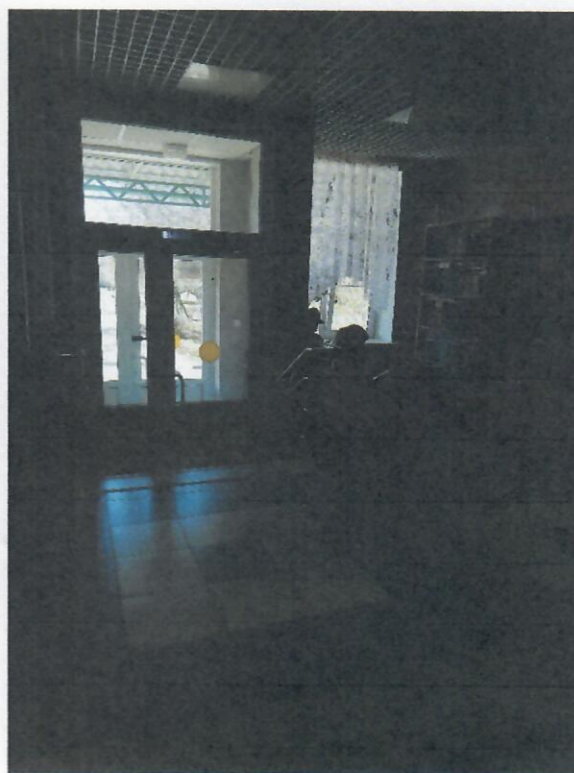
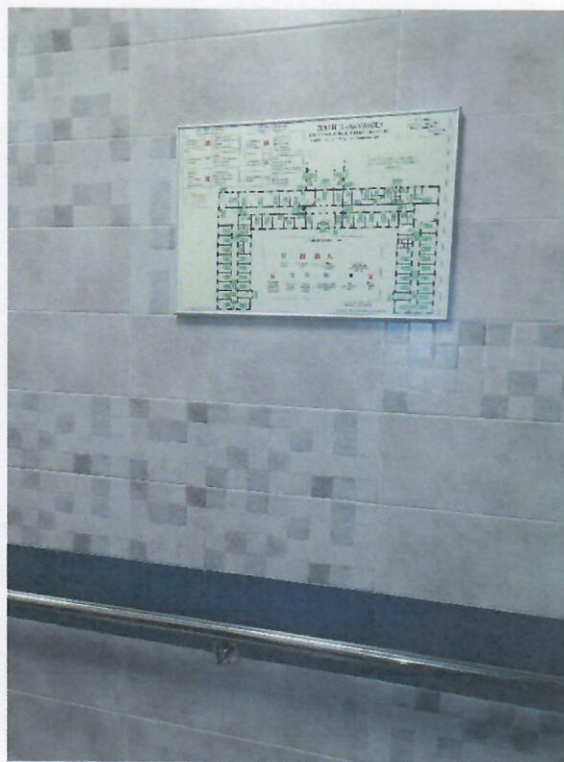
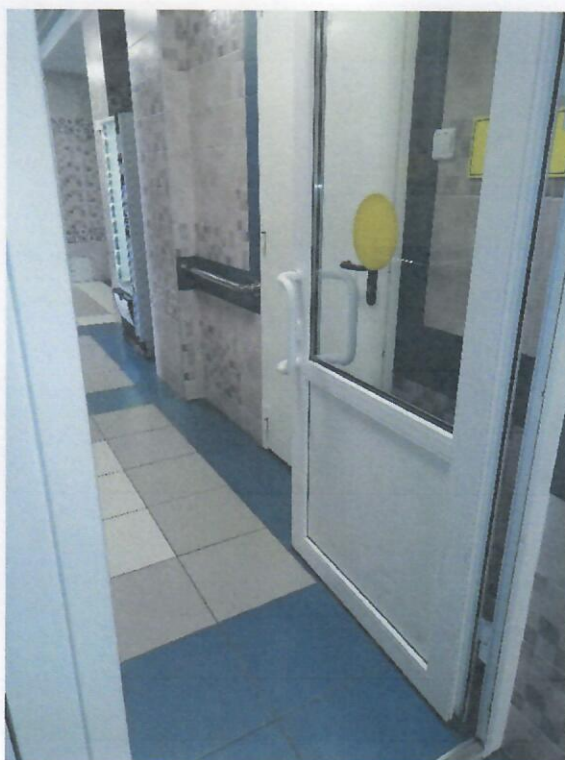
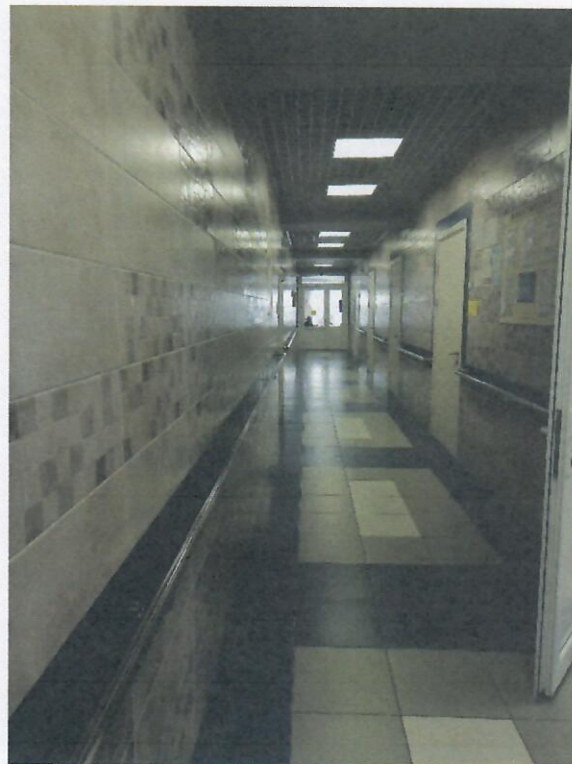
### 3. Пути движения внутри здания (в т.ч. пути эвакуации)

| № п/п | Основные структур но-функциональные зоны | Состояние доступности, в том числе для основных категорий инвалидов |
|---|---|---|
| 3 | Путь (пути) движения на территории объекта | ДП-И (К, О, С, Г, У) |

| № п/п | Основные структурно-функциональные зоны объекта | Рекомендации по адаптации объекта (вид работ) |
|---|---|---|
| 3 | Пути движения внутри здания (в т.ч. пути эвакуации) | Маркировка ступеней лестничных маршей, маркировка стеклянных дверей. Оборудование пандуса в столовой в соответствии с требованиями в рамках текущего ремонта. |

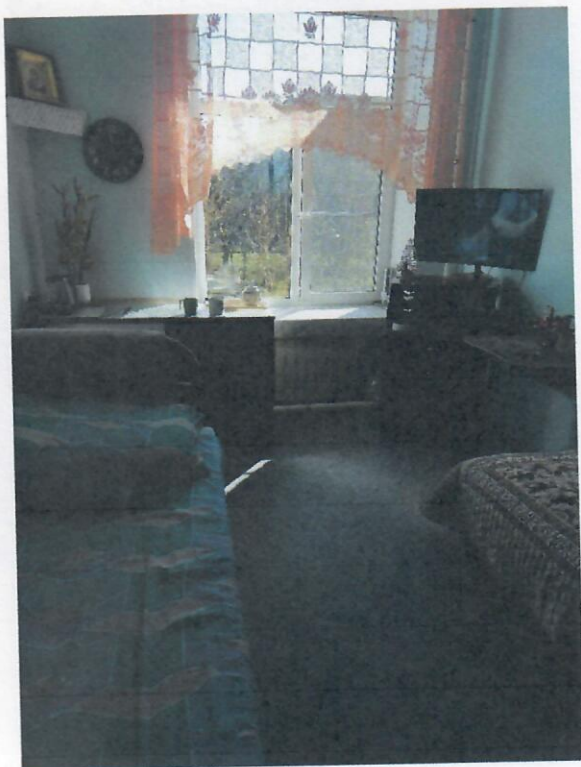
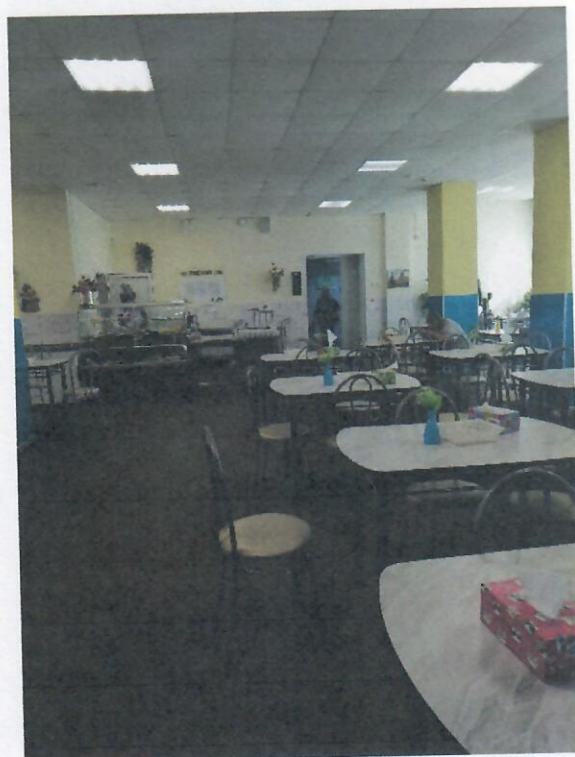
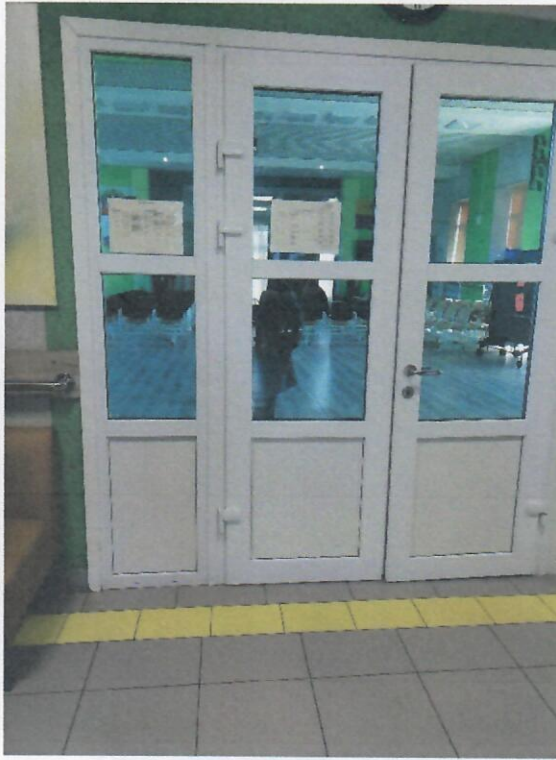
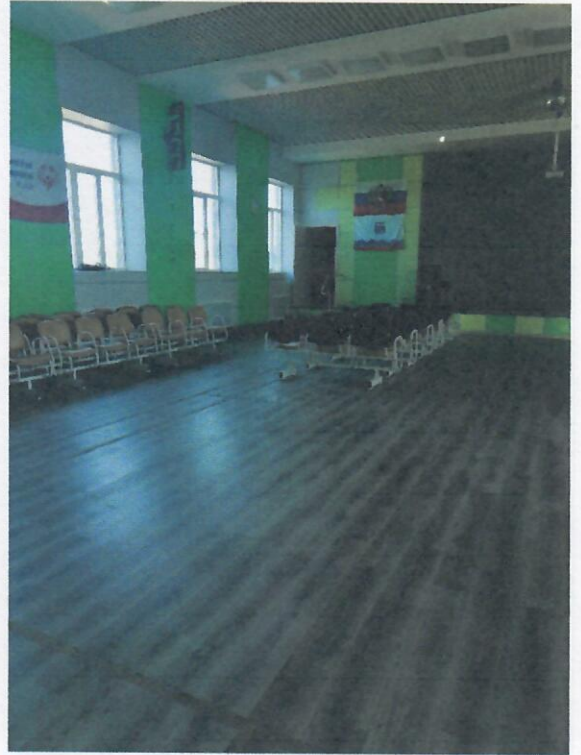
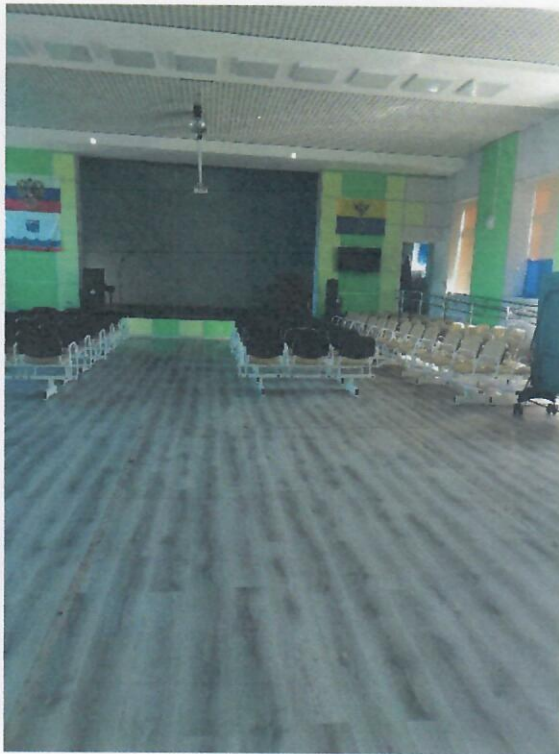
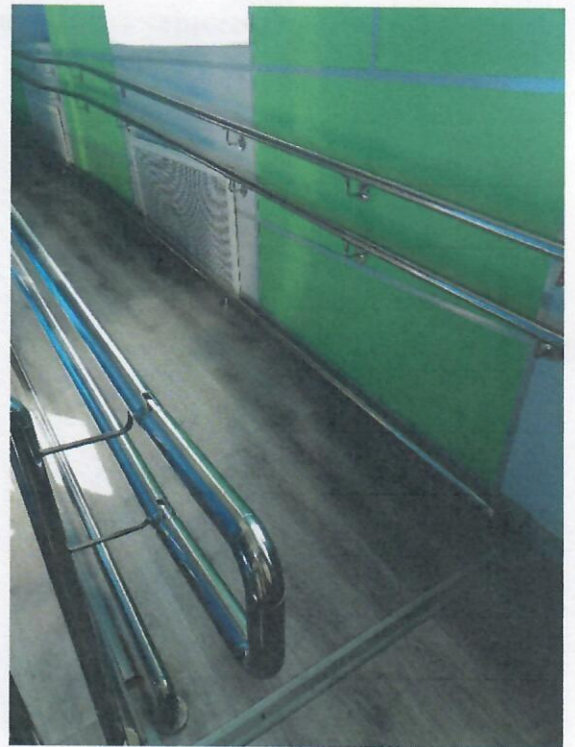
#### 4. Зона целевого посещения объекта

| № п/п | Основные структур но-функциональные зоны | Состояние доступности, в том числе для основных категорий инвалидов |
|---|---|---|
| 4 | Зона целевого посещения объекта | ДП-И (К, О, С, Г, У) |

| № п/п | Основные структурно-функциональные зоны объекта | Рекомендации по адаптации объекта (вид работ) |
|---|---|---|
| 4 | Зона целевого посещения объекта | - |

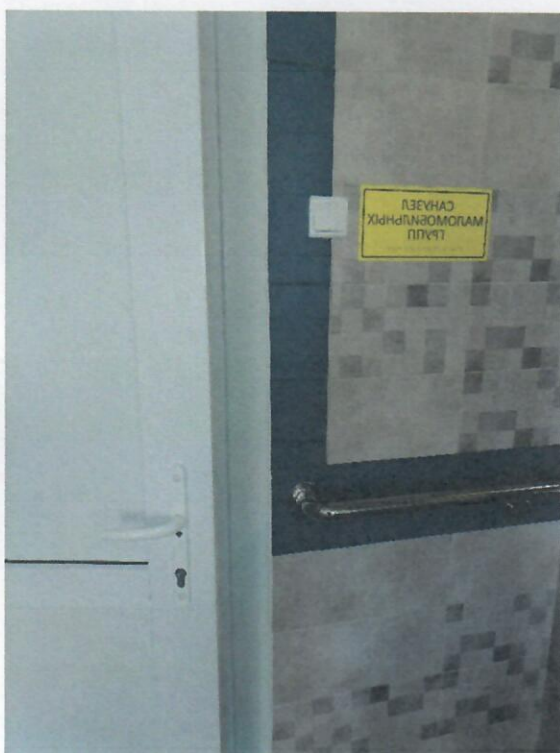
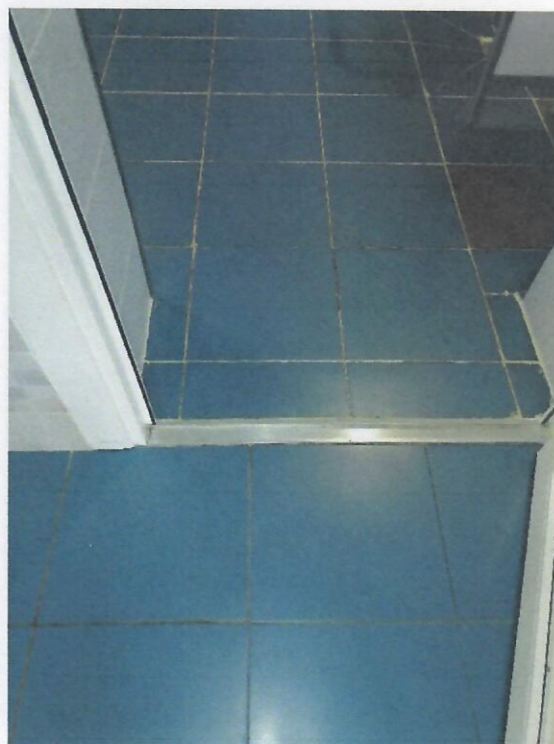
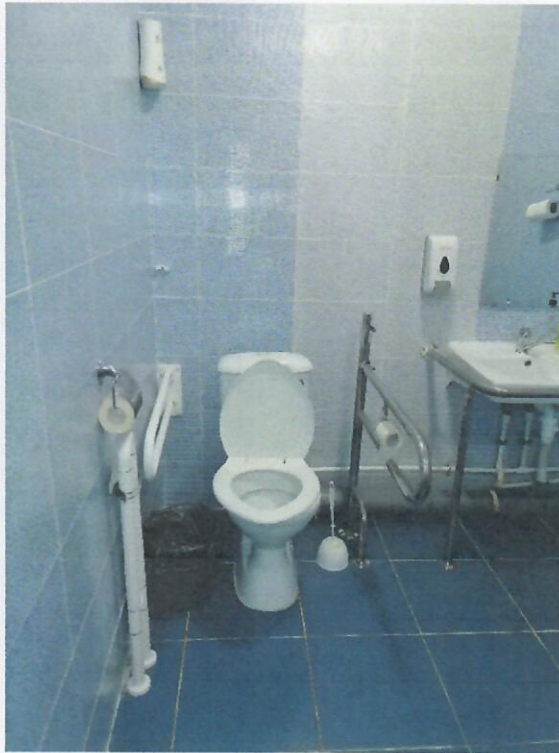
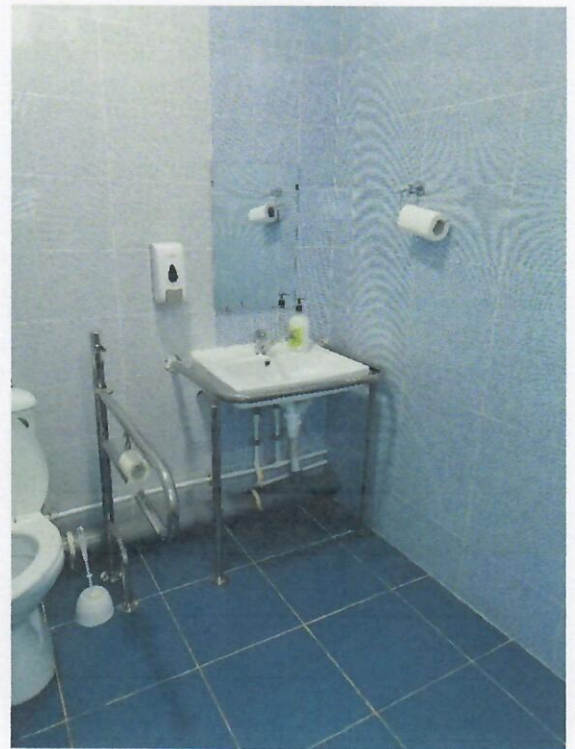
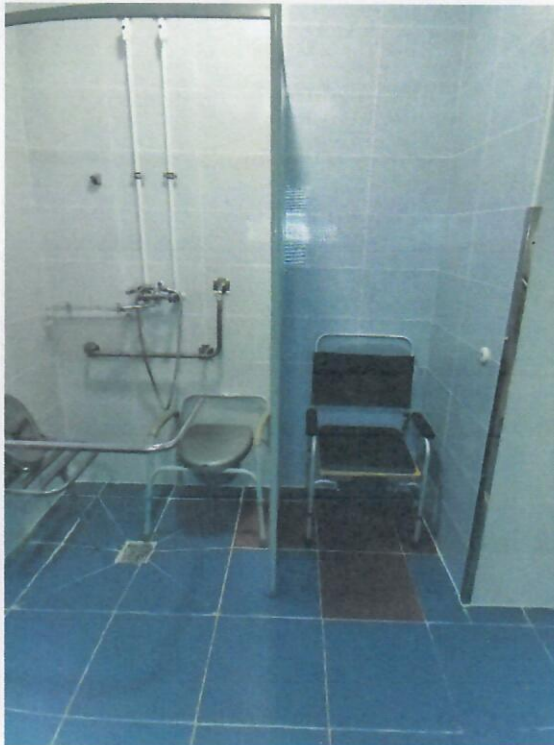
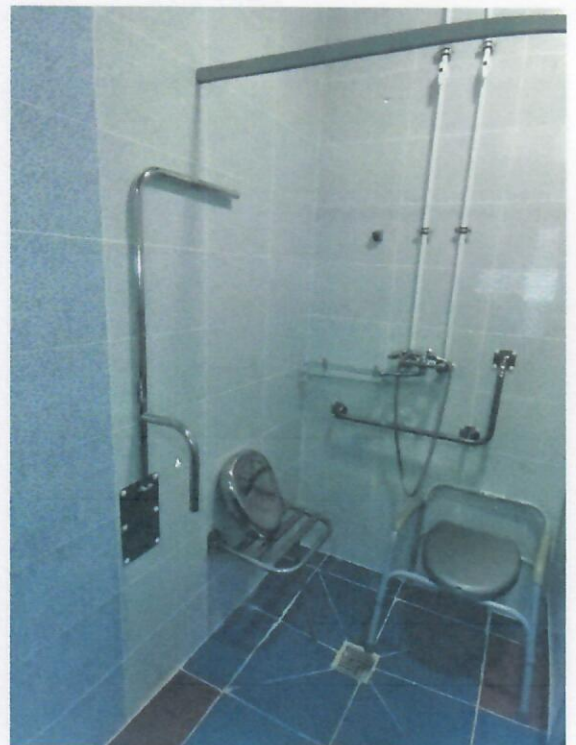
## 5. Санитарно-гигиенические помещения на территории объекта

| № п/п | Основные структур но-функциональные зоны | Состояние доступности, в том числе для основных категорий инвалидов |
|---|---|---|
| 5 | Санитарно-гигиенические помещения на территории объекта | ДП-И (К, О, С, Г, У) |

| 5 | Санитарно-гигиенические помещения на территории объекта | Установка крючков для одежды и крючков для костылей <b>в рамках текущего ремонта.</b> |

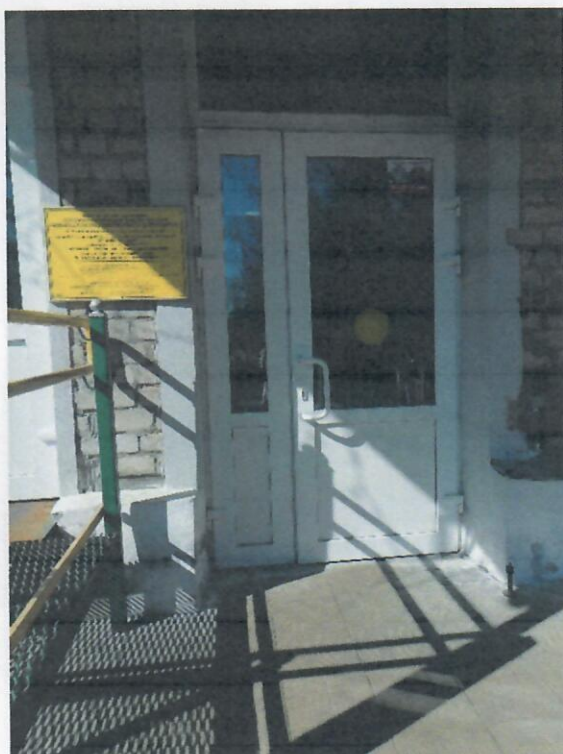
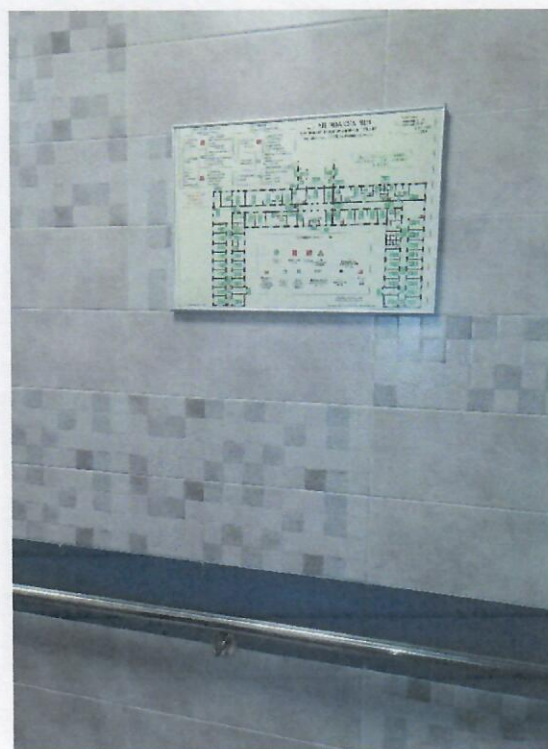
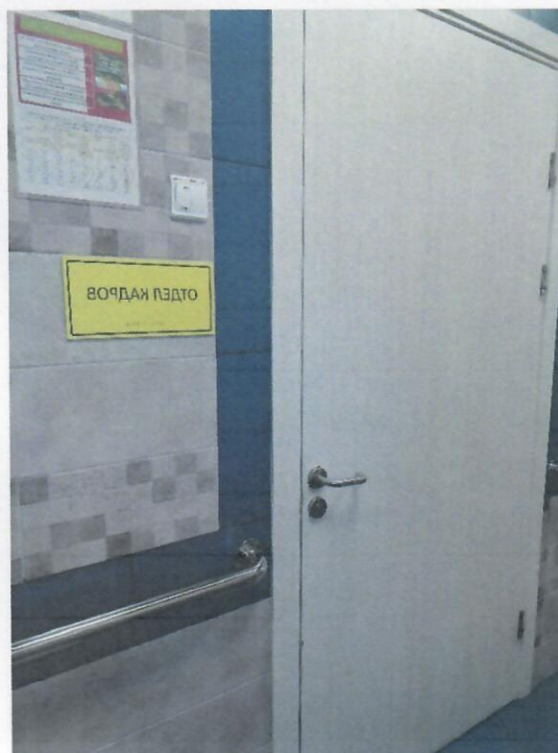
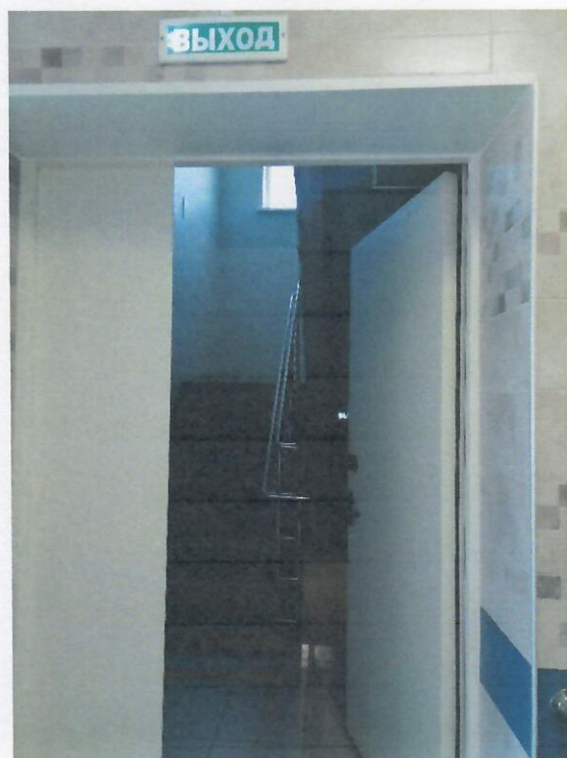
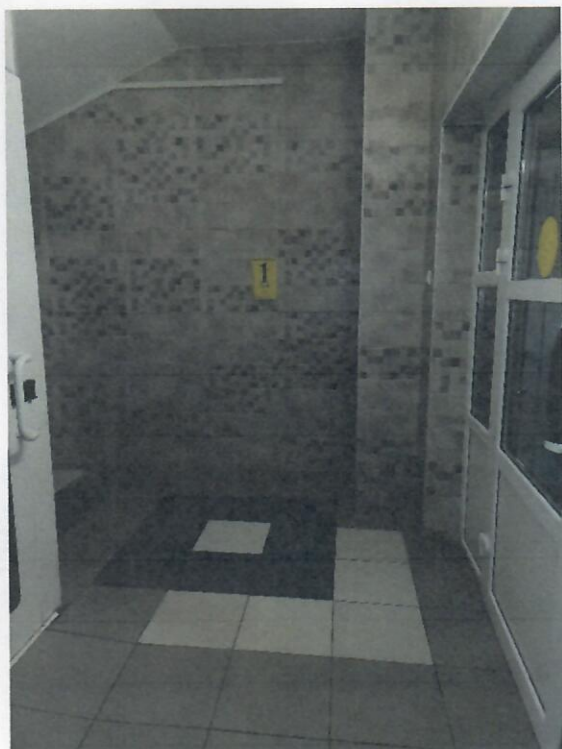
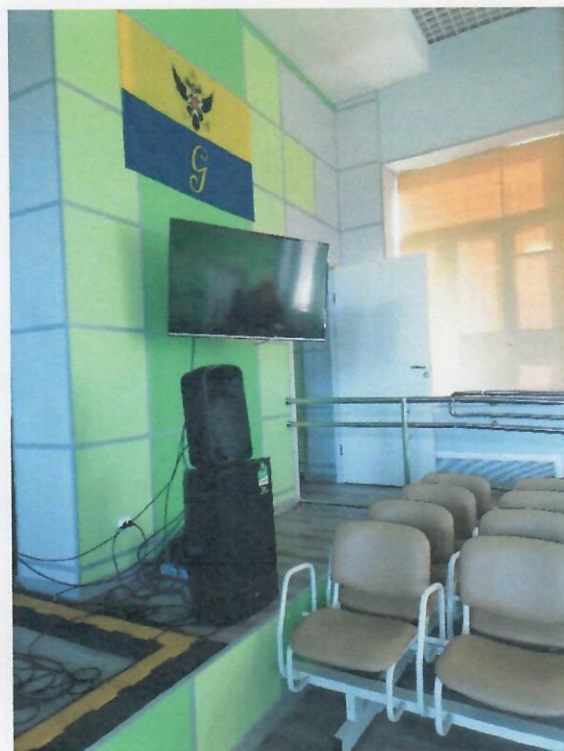
## 6. Система информации и связи (на всех зонах)

| № п/п | Основные структур но-функциональные зоны | Состояние доступности, в том числе для основных категорий инвалидов |
|---|---|---|
| 6 | Система информации и связи (на всех зонах) | ДП-И (К, О, Г, У)<br>ДЧ-И (С) |

| 6 | Система информации и связи (на всех зонах) | Размещение акустических и тактильных средств системы информации на объекте, пиктограмм (доступность, вход, выход).<br>Размещение тактильно-визуальных схем (мнемосхем) <b>в рамках текущего ремонта.</b> |
