## ПАСПОРТ ДОСТУПНОСТИ

объекта социальной инфраструктуры (ОСИ)

Строение жилое «Отделение милосердия №3 Ленинградского областного  
государственного стационарного бюджетного учреждения социального обслуживания  
«Гатчинский дом реабилитационного проживания»

### АКТ ОБСЛЕДОВАНИЯ № 3

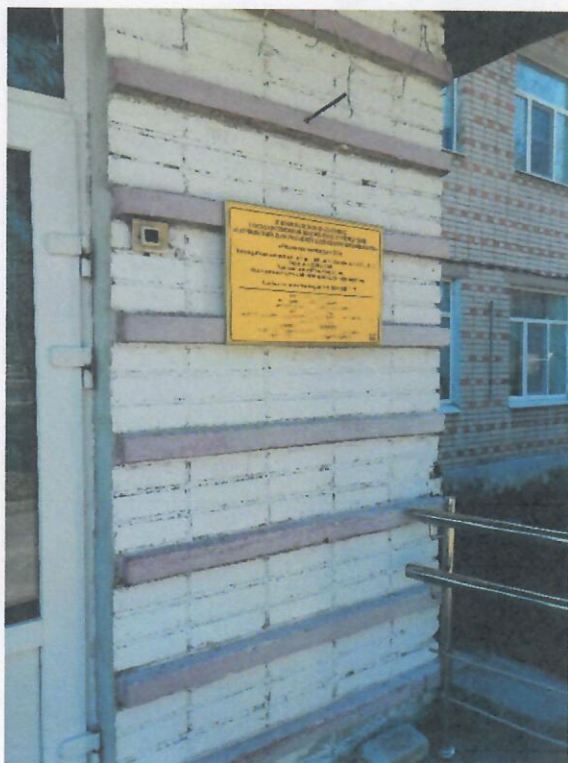
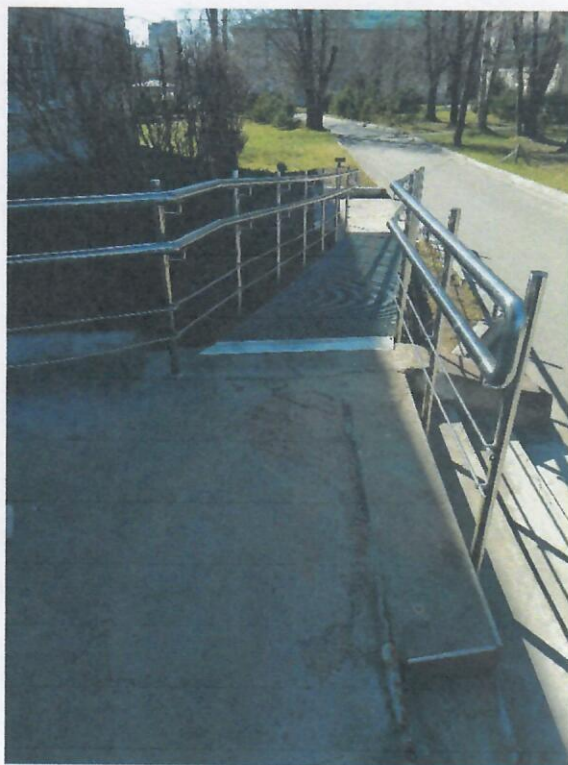
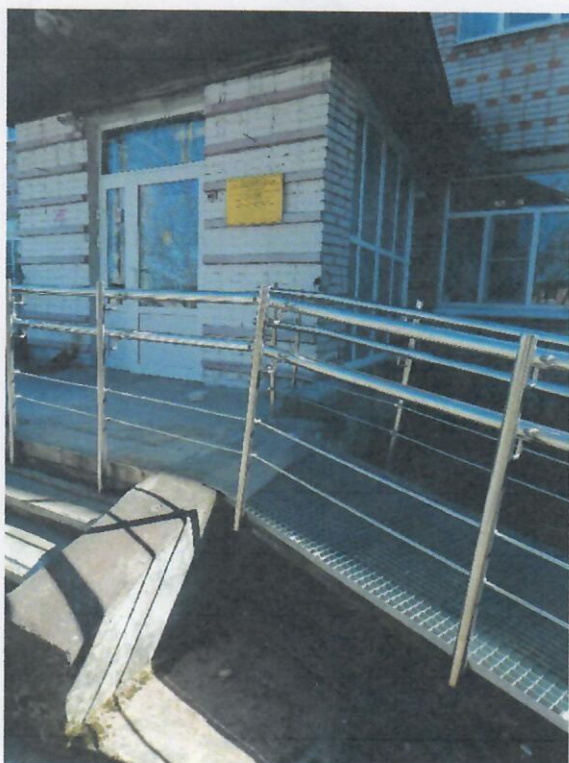
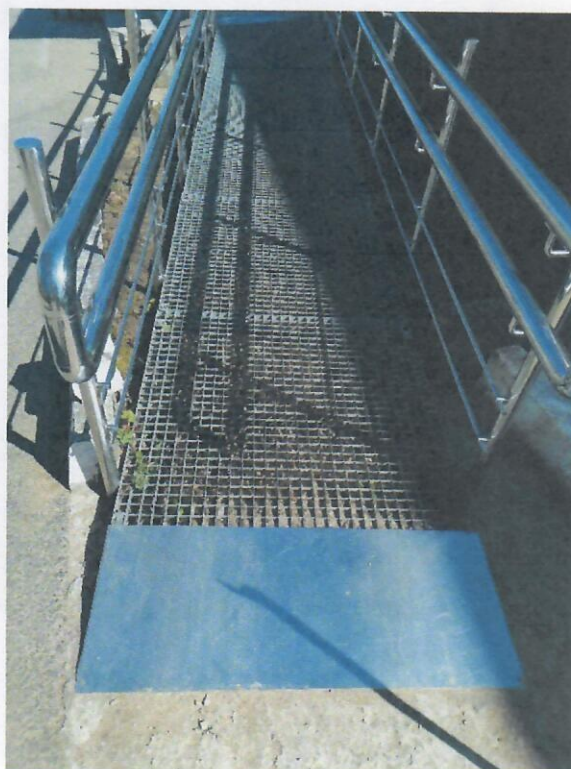
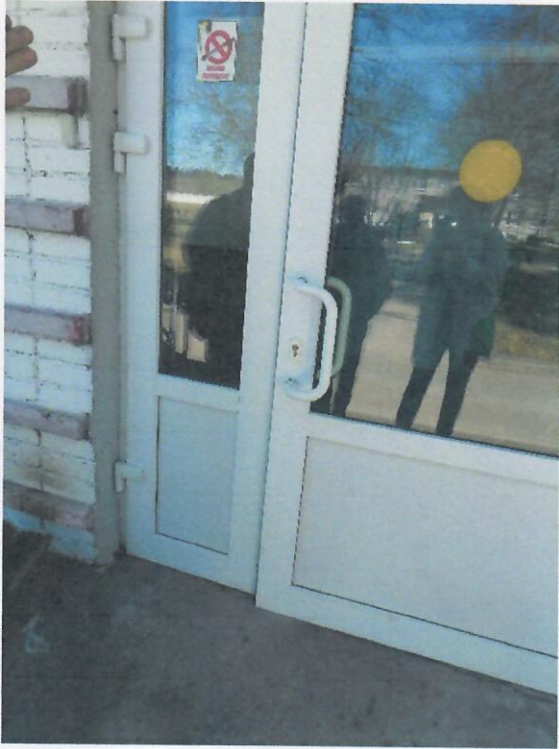
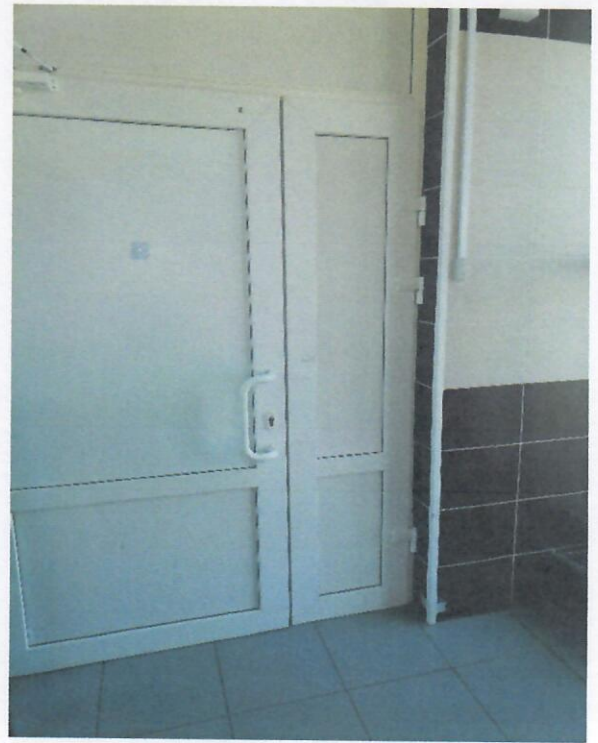
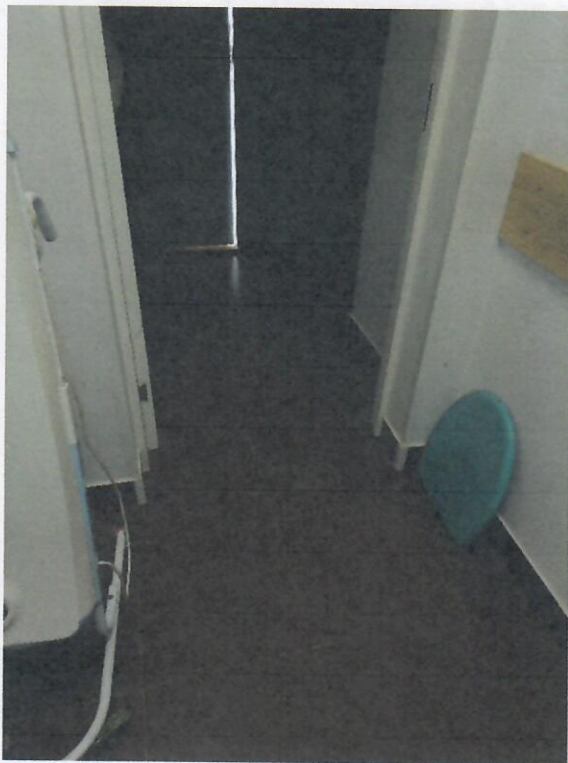
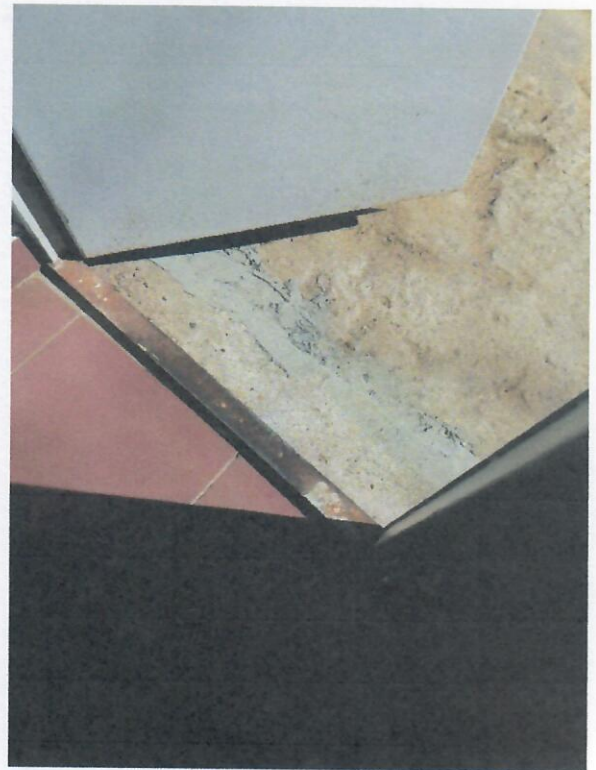
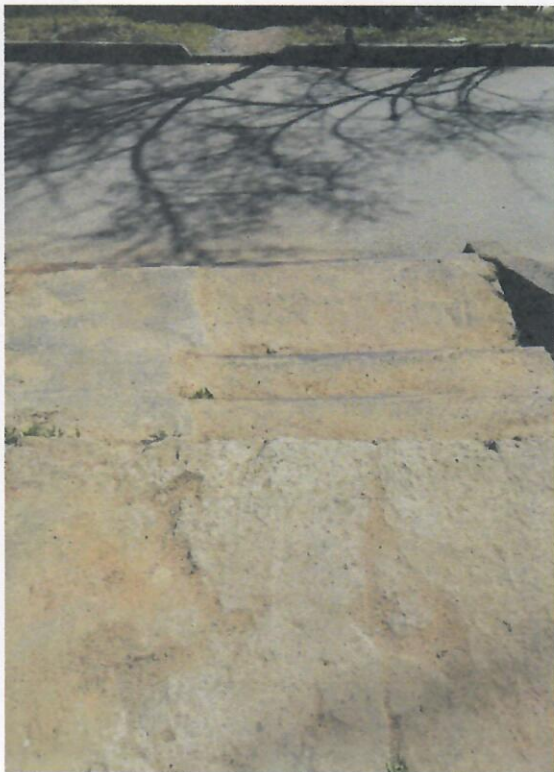
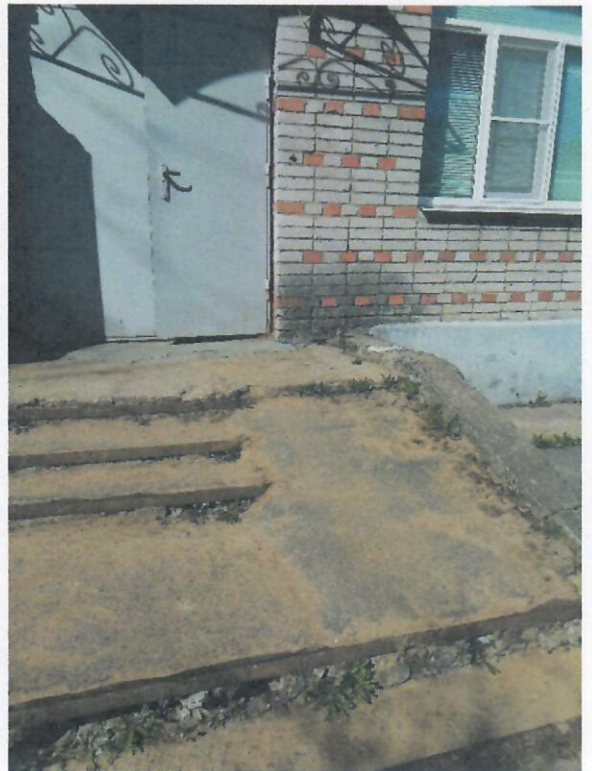
1. Вход (входы) в здание

| № п/п | Основные структурно-функциональные зоны | Состояние доступности, в том числе для основных категорий инвалидов |
|---|---|---|
| 2 | Вход (входы) на объект | ДП-И (К, О, С, Г, У) |

| № п/п | Основные структурно-функциональные зоны объекта | Рекомендации по адаптации объекта (вид работ) |
|---|---|---|
| 2 | Вход (входы) в здание | Маркировка ступеней на входной лестнице и эвакуационных выходах в рамках текущего ремонта. |

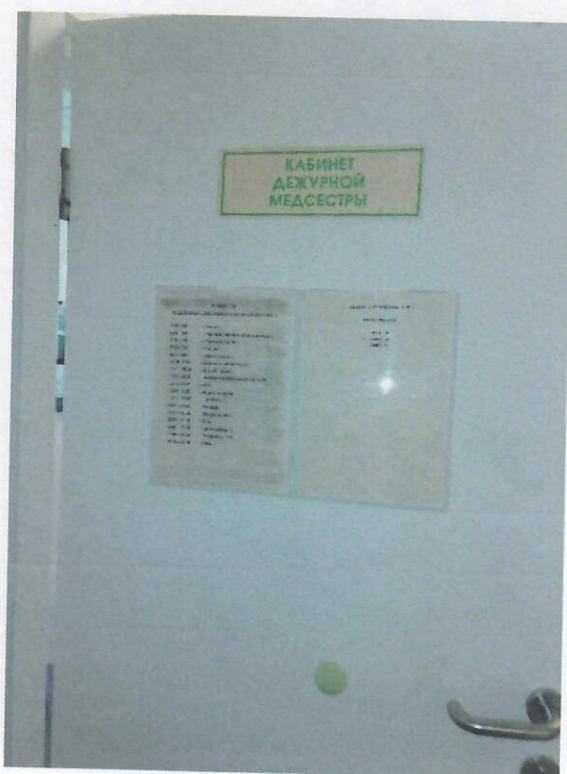
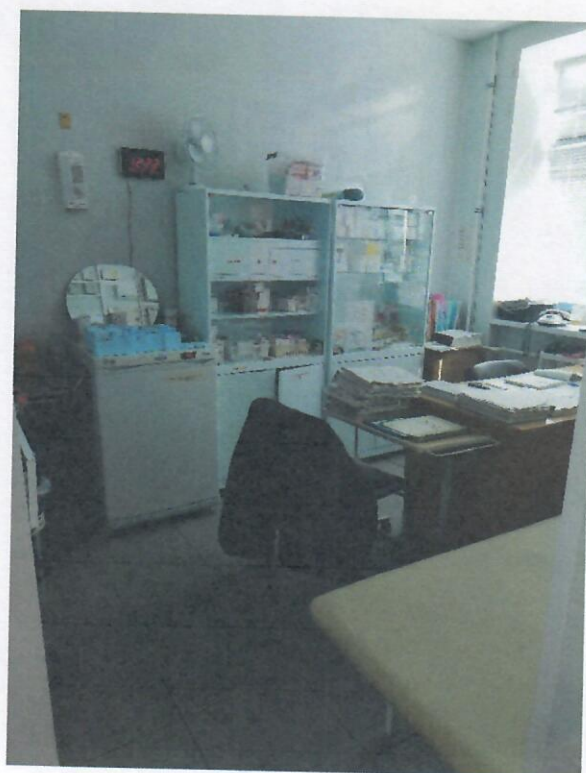
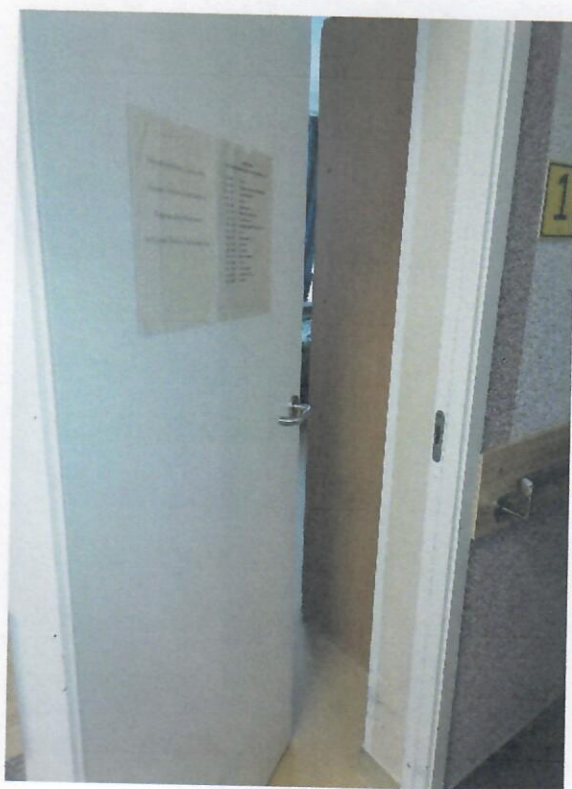
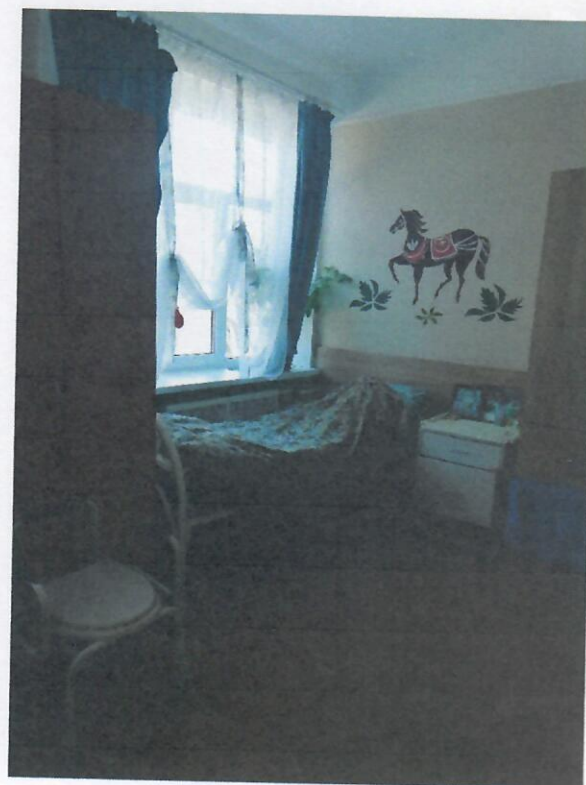
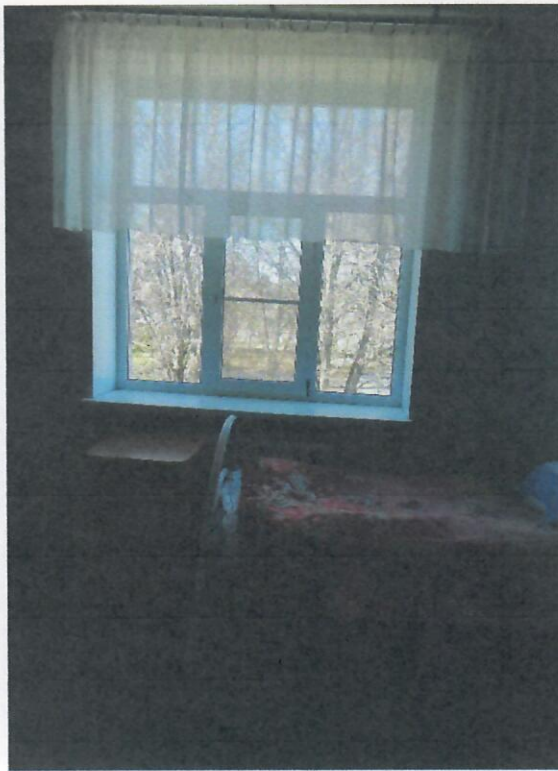
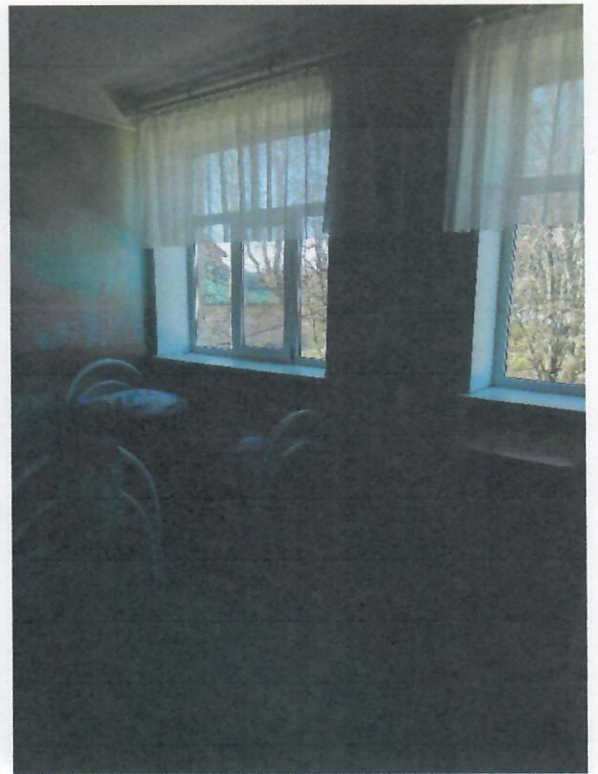
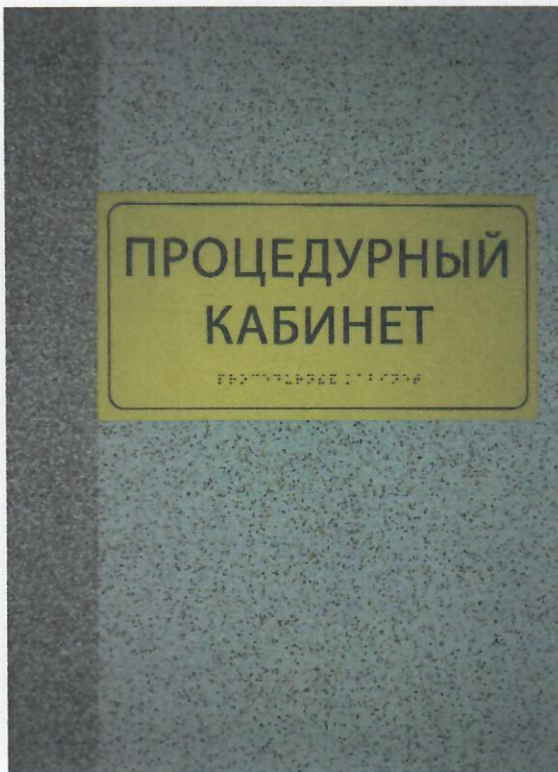
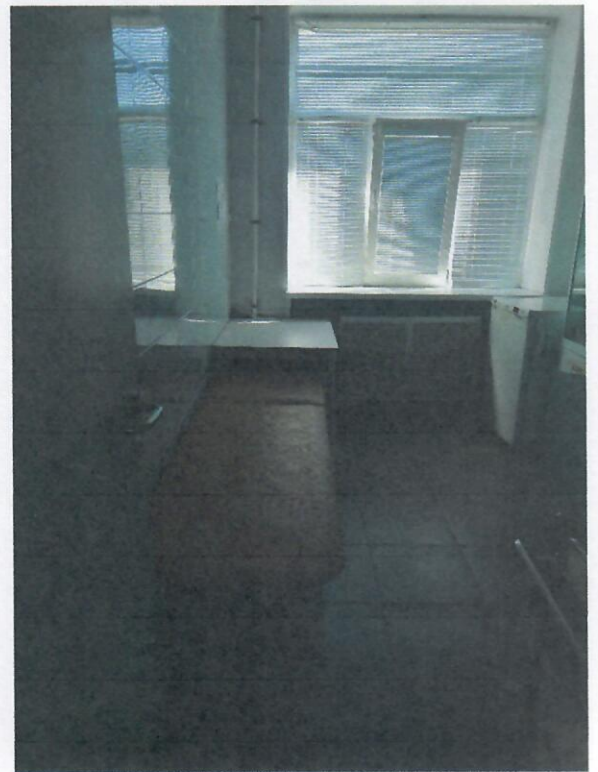
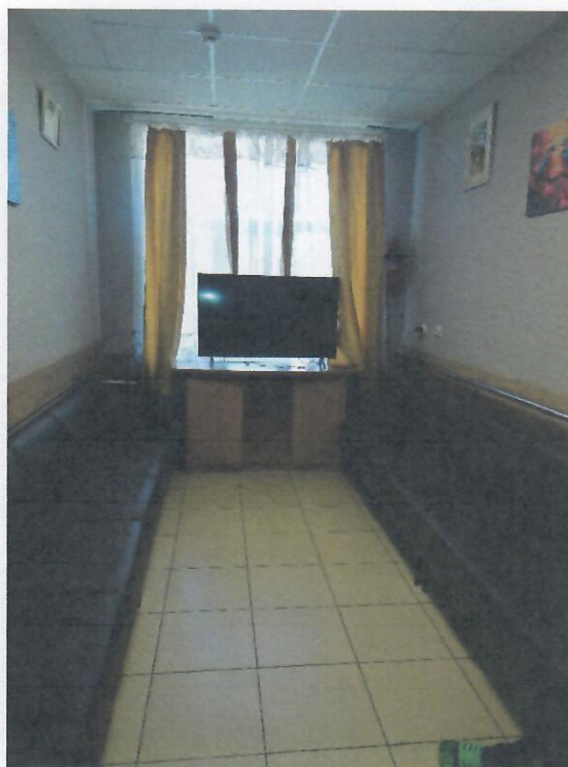
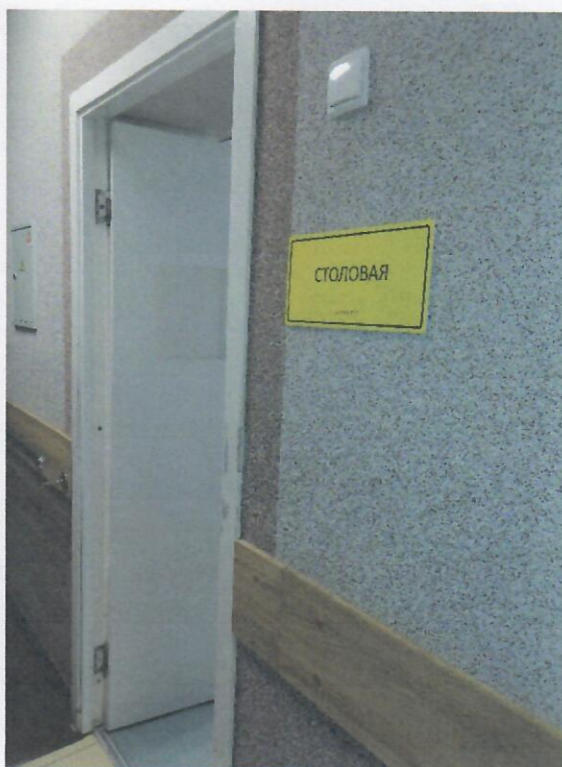
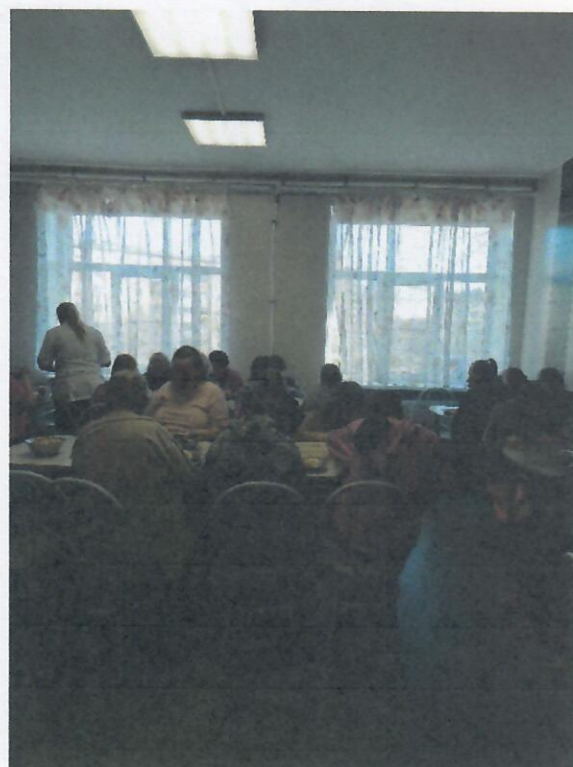
### 3. Зона целевого посещения объекта

| № п/п | Основные структурно-функциональные зоны | Состояние доступности, в том числе для основных категорий инвалидов |
|---|---|---|
| 4 | Зона целевого посещения объекта | ДП-И (К, О, С, Г, У) |

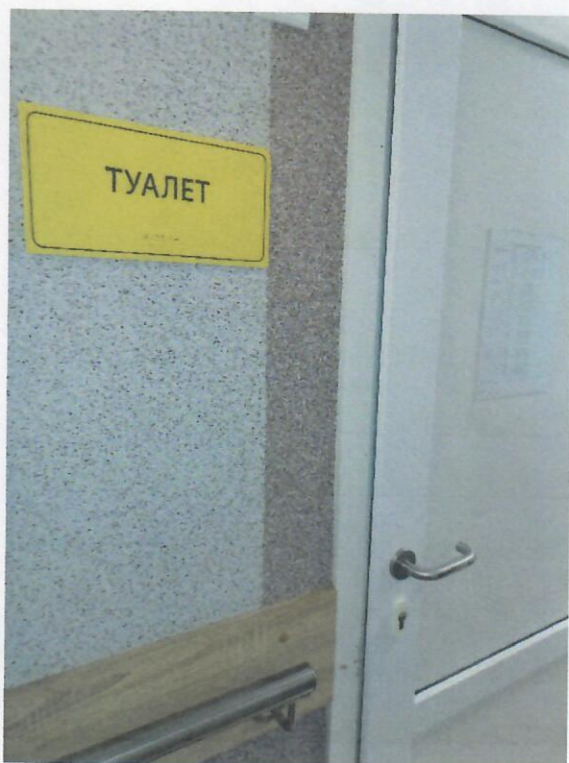
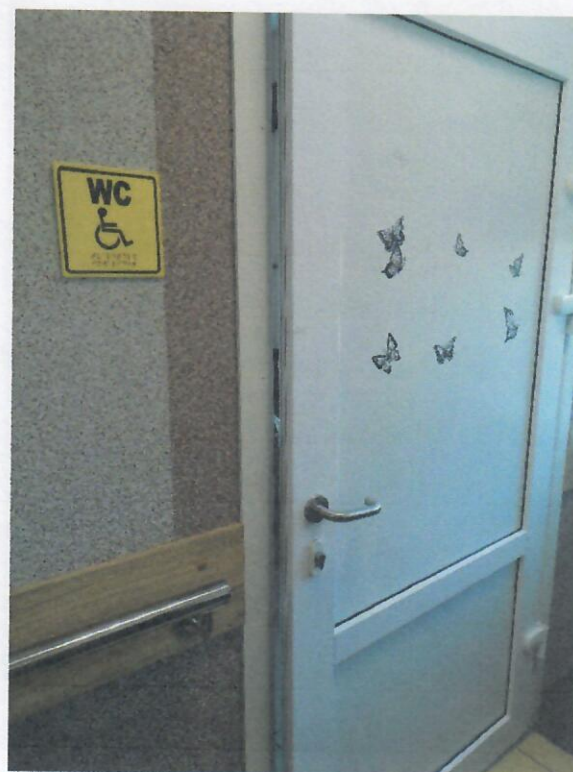
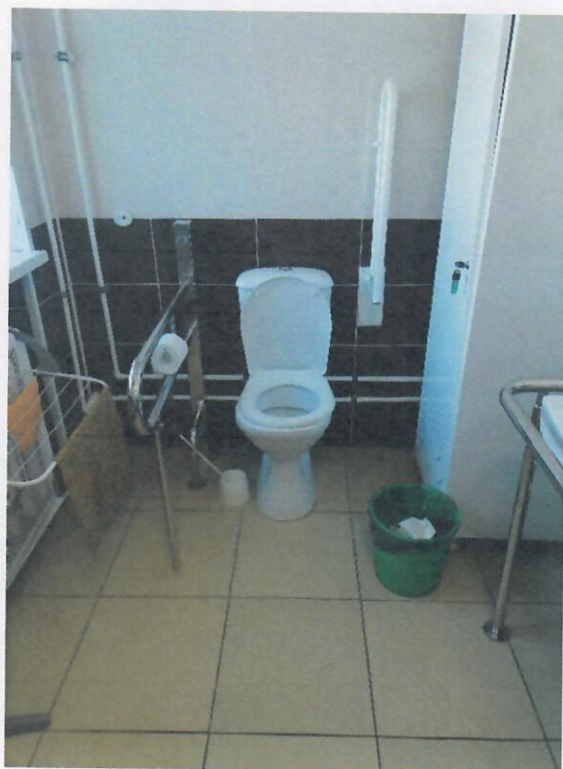
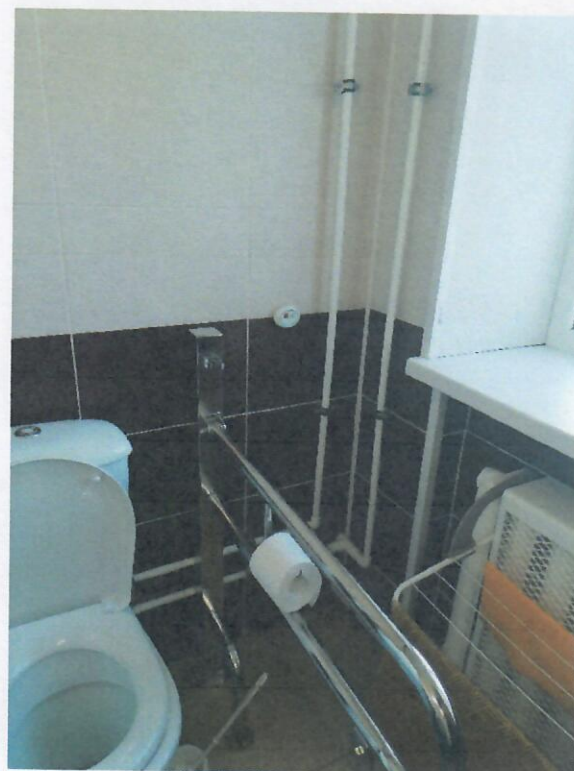
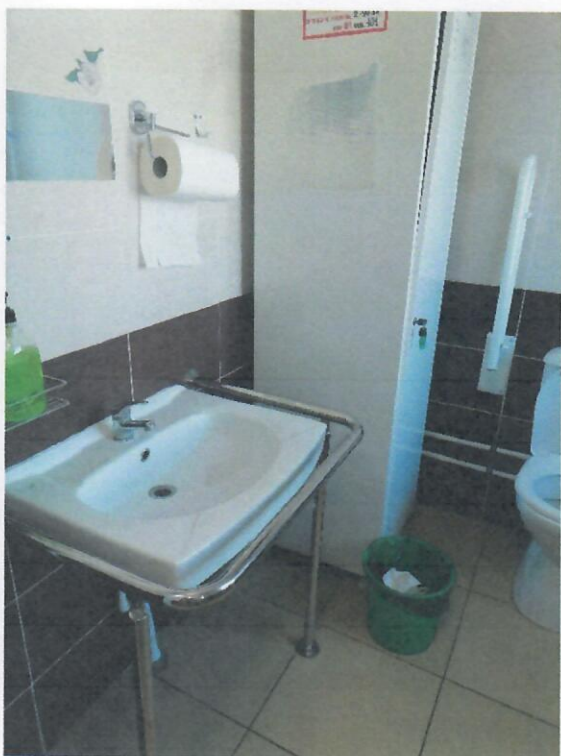
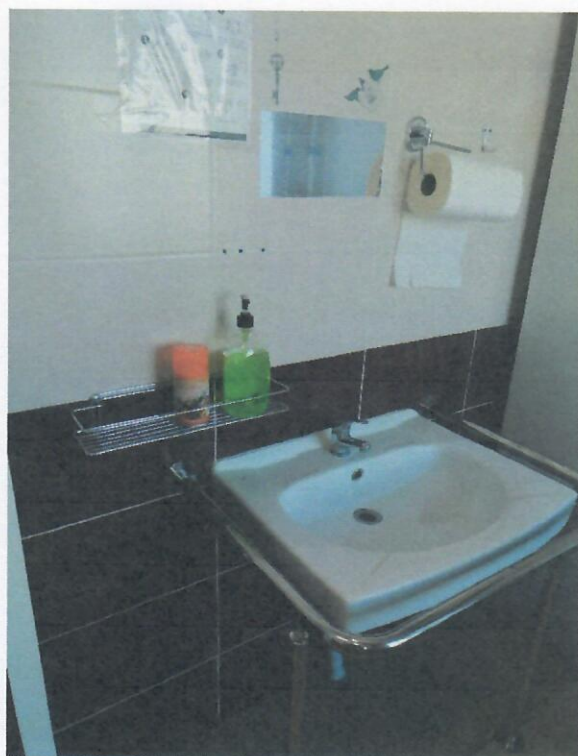
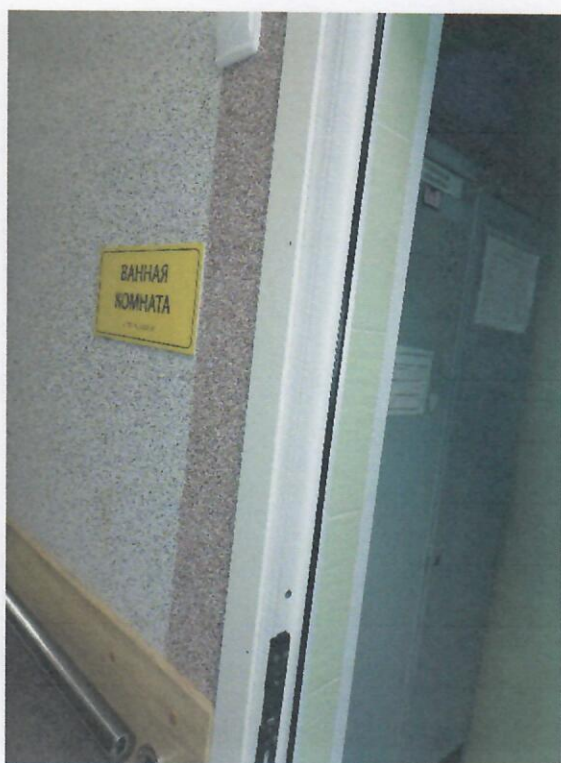
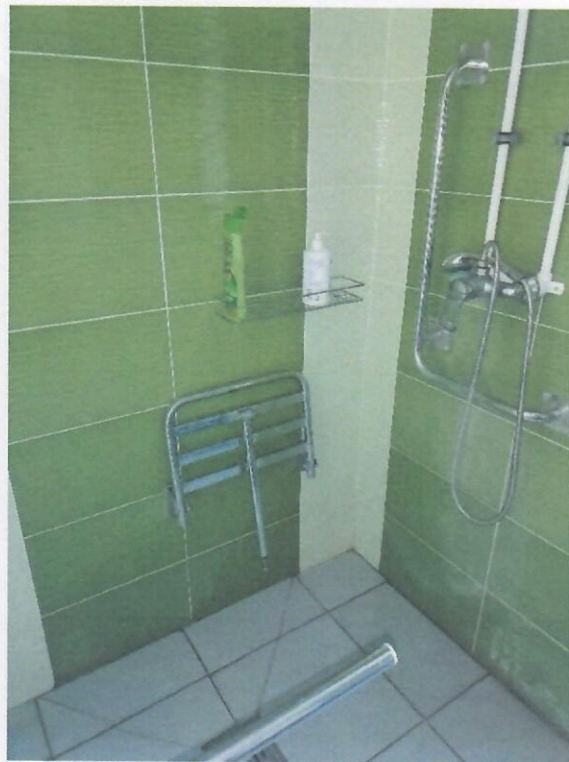
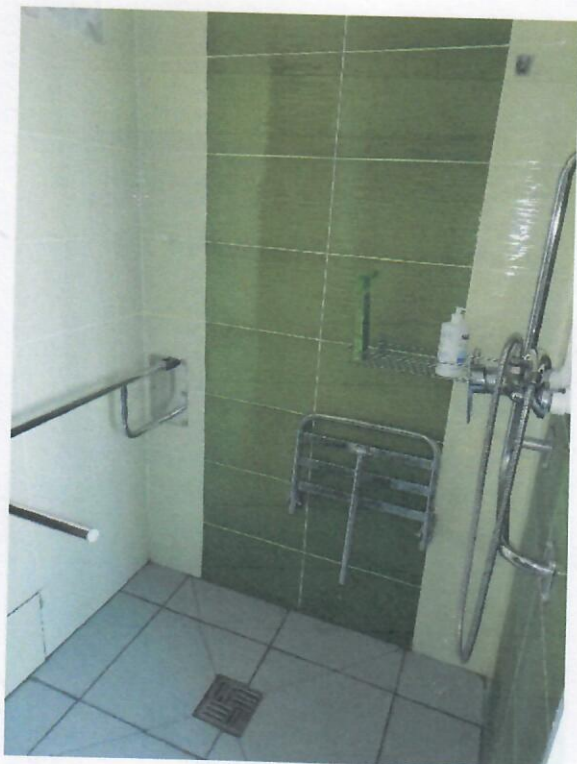
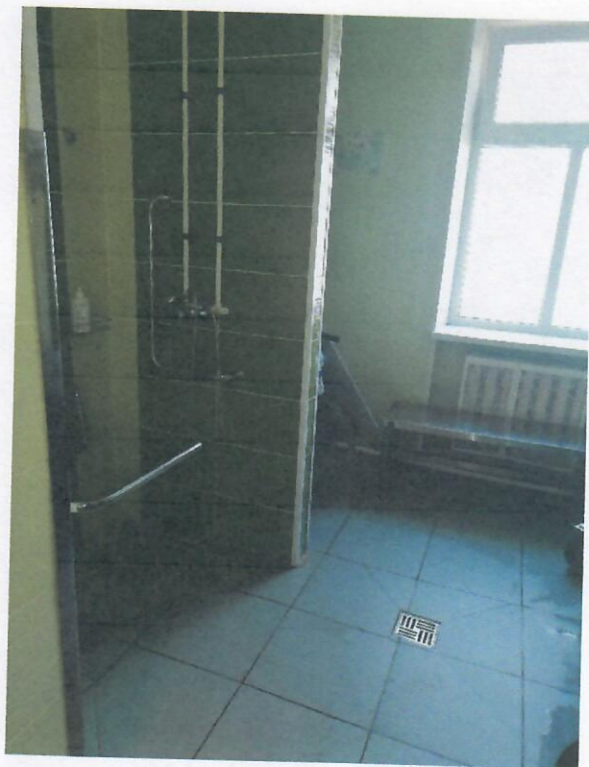
#### 4. Санитарно-гигиенические помещения на территории объекта

| № п/п | Основные структурно-функциональные зоны | Состояние доступности, в том числе для основных категорий инвалидов |
|---|---|---|
| 5 | Санитарно-гигиенические помещения на территории объекта | ДП-И (К, О, С, Г, У) |

| 5 | Санитарно-гигиенические помещения на территории объекта | Установка крючков для костылей, кнопки вызова персонала с тактильной табличкой, зеркала с изменением наклона <b>в рамках текущего ремонта.</b> |
