## ПАСПОРТ ДОСТУПНОСТИ

объекта социальной инфраструктуры (ОСИ)

Контрольно-пропускной пункт Ленинградского областного государственного стационарного бюджетного учреждения социального обслуживания «Гатчинский дом реабилитационного проживания»

## АКТ ОБСЛЕДОВАНИЯ № 1

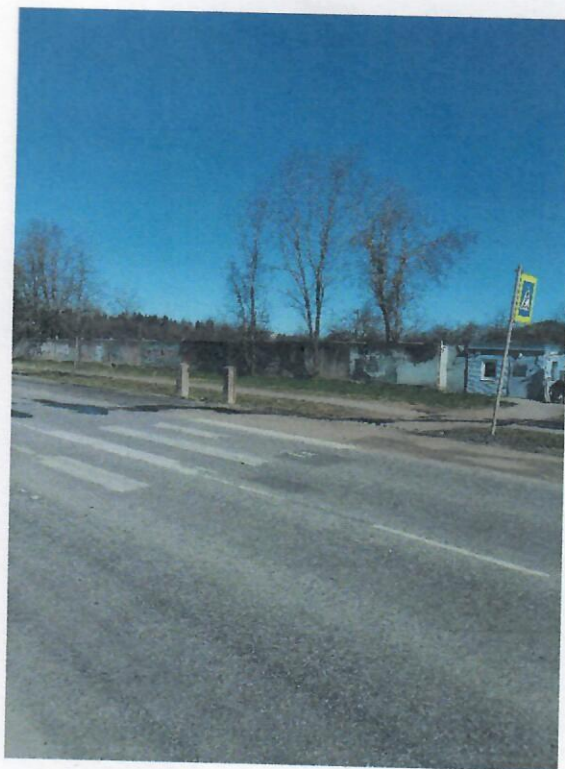
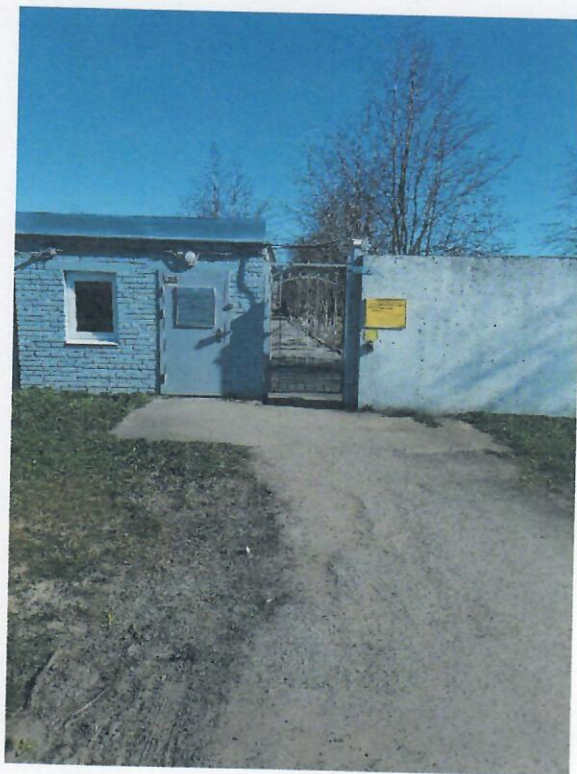
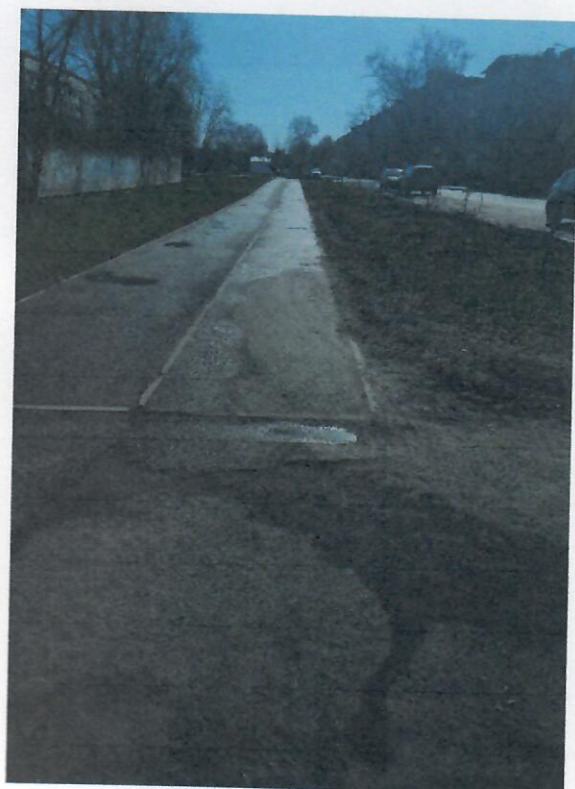
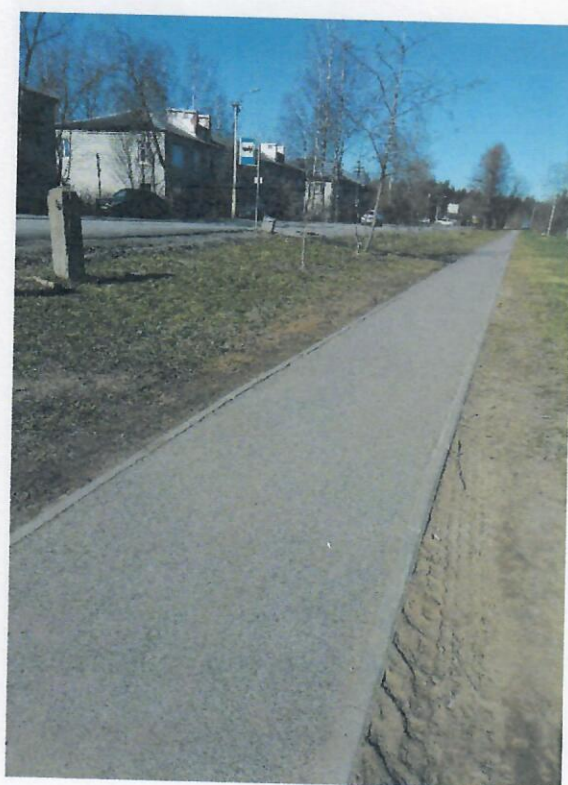
**1. Пути движения к объекту (от остановки транспорта)**

3.2.6 Перепады высоты на пути: есть (зафиксированы перепады путей движения с асфальтовым покрытием и грунтовой обочиной)

Их обустройство для инвалидов на коляске: нестабильное асфальтовое и грунтовое дорожное покрытие, затрудняет передвижение инвалидов на кресло-коляске.

| №<br>п/п | Наименование<br>функционально-<br>планировочного<br>элемента | Наличие<br>элемента | Выявленные нарушения и<br>замечания | | Работы по адаптации<br>объектов |
|---|---|---|---|---|---|
| 1.2 | Путь (пути)<br>движения на<br>территории | Не имеется | Отсутствует тротуар<br>для передвижения<br>МГН | К, О, С, Г, У | Организация<br>пешеходного пути<br>движения для<br>передвижения МГН с<br>системой средств<br>информационной<br>поддержки и навигации.<br><u>Требование:</u><br>СП 59.13330.2020 п. 5.2 |

| 6 | Пути движения к объекту (от остановки транспорта) | Установка на пути следования к объекту визуальной информации. Организация и размещение места отдыха, для людей с нарушением опорно-двигательного аппарата, Выделение расширенного парковочного места для парковки граждан с инвалидностью с нанесением разметки в рамках текущего ремонта. |

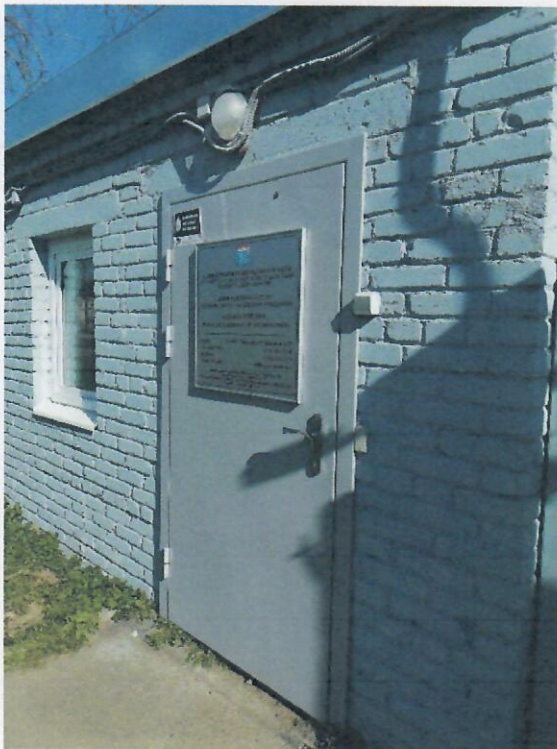
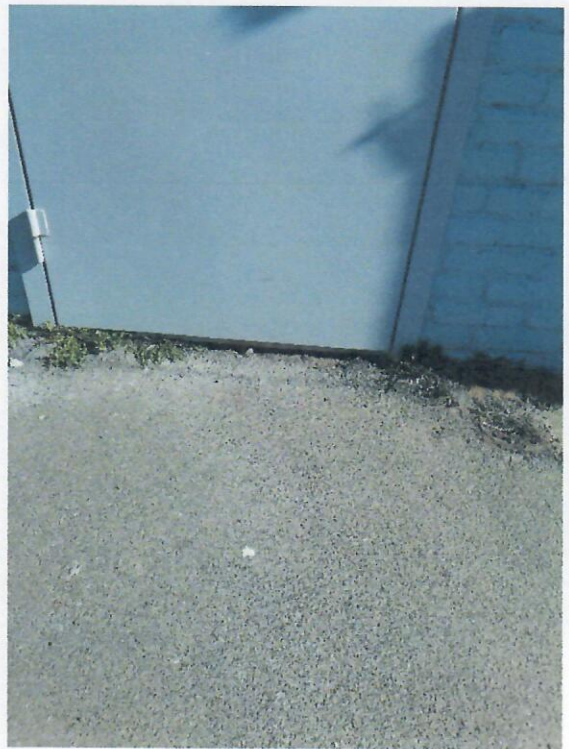
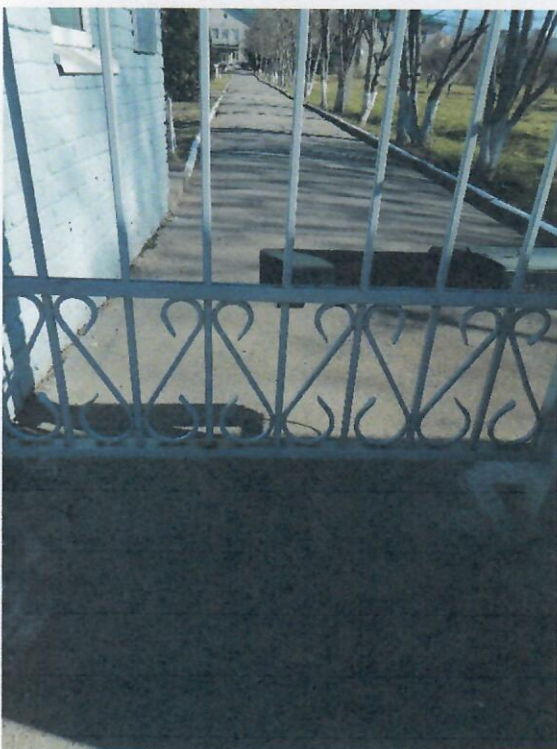
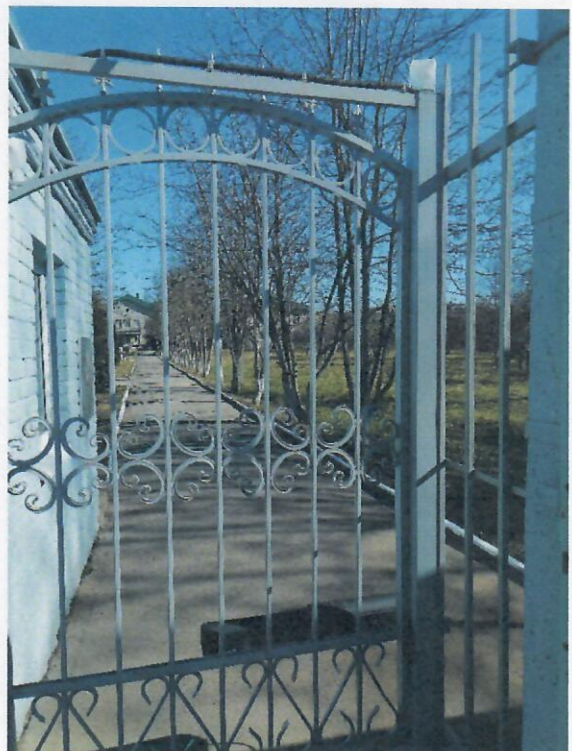
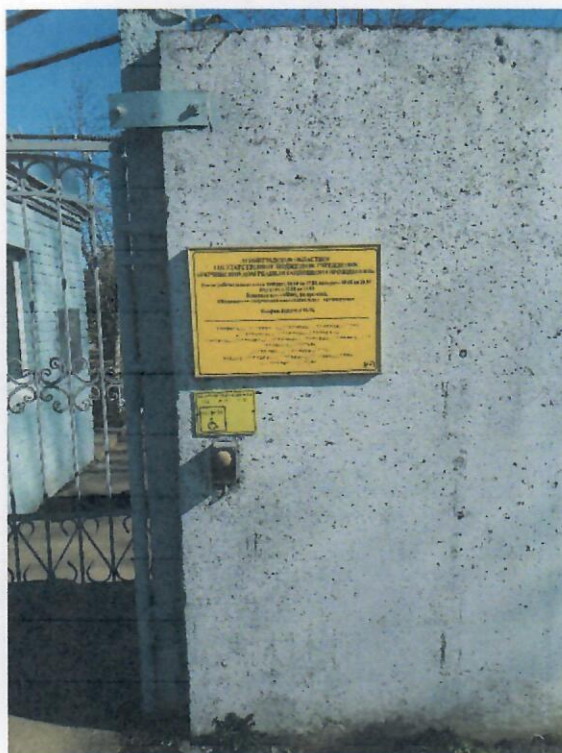
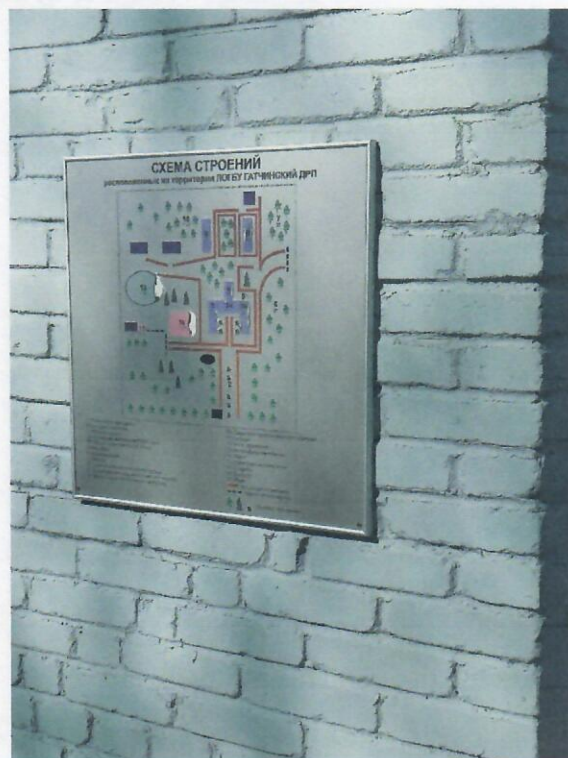
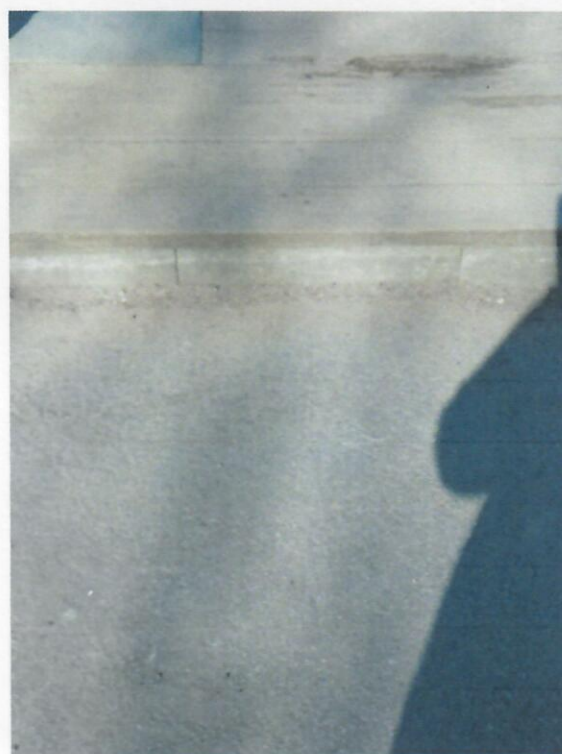
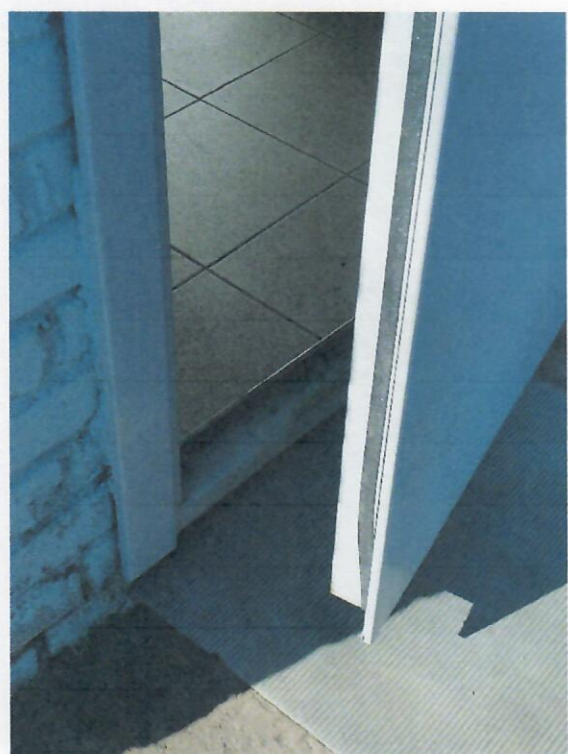
## 2. Вход (входы) в здание

| №<br>п/п | Основные структур но-функциональные зоны | Состояние доступности, в том<br>числе для основных категорий<br>инвалидов |
|---|---|---|
| 1 | Вход (входы) на объект | ДП-И (Г, У)<br>ДЧ-И (К, О, С) |

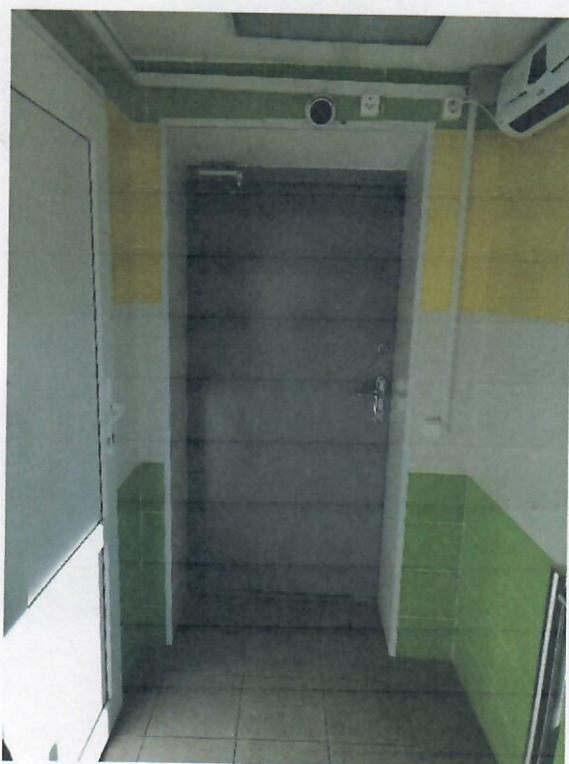
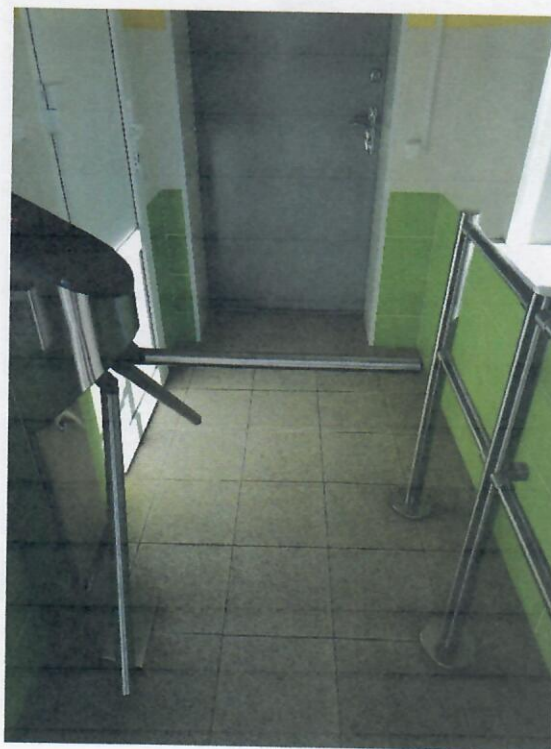
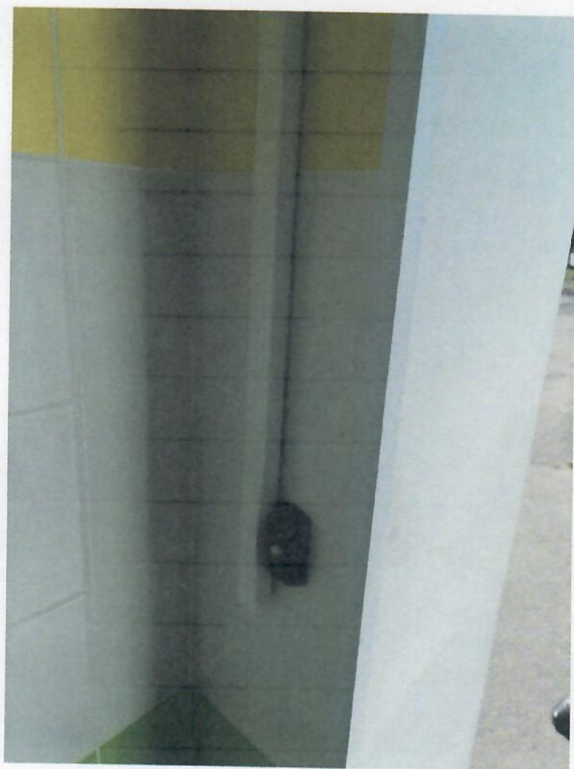
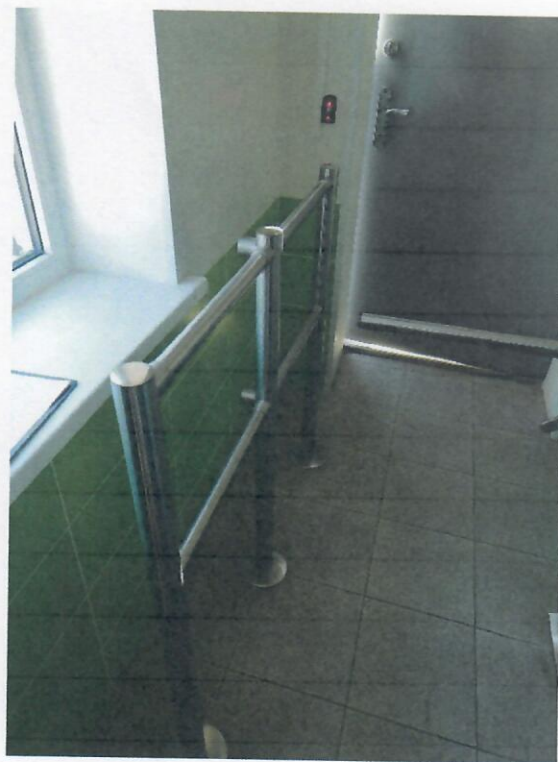
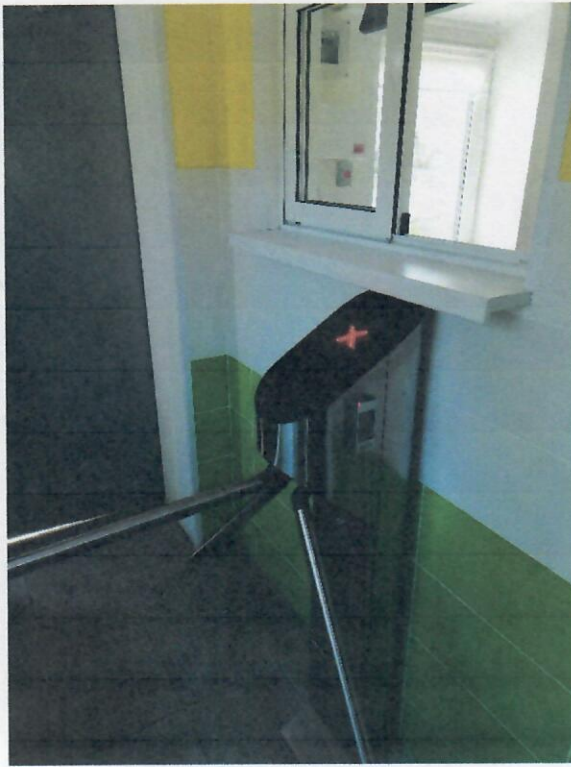
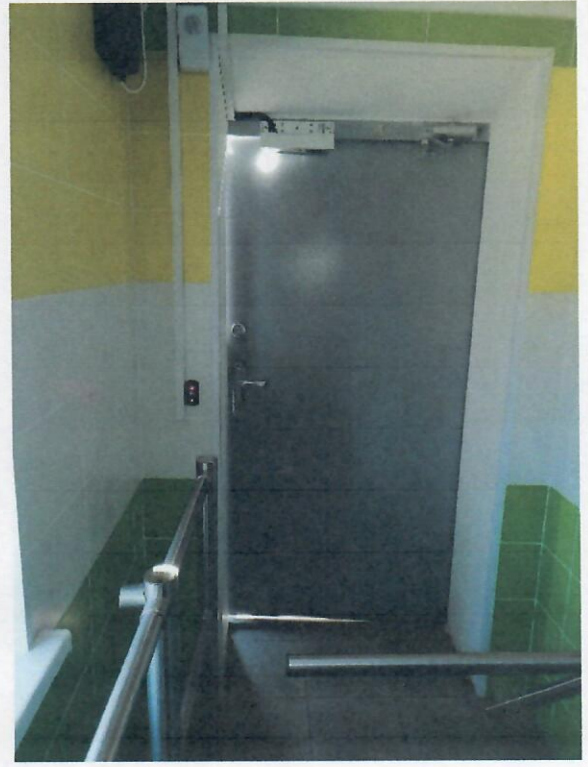
### 3. Пути движения внутри здания (в т.ч. пути эвакуации)

| №<br>п/п | Основные структур но-функциональные зоны | Состояние доступности, в том<br>числе для основных категорий<br>инвалидов |
|---|---|---|
| 2 | Путь (пути) движения на территории объекта | ДП-И (К, О, С, Г, У) |

| №<br>п/п | Основные структурно-функциональные зоны объекта | Рекомендации по адаптации объекта<br>(вид работ) |
|---|---|---|
| 2 | Пути движения внутри здания<br>(в т.ч. пути эвакуации) | Маркировка входной площадки и порогов<br>в рамках текущего ремонта. |
